Instandsetzung von Ziegelmauerwerk

Schadensbilder und Ursachen – Anforderungen an Sanierziegel

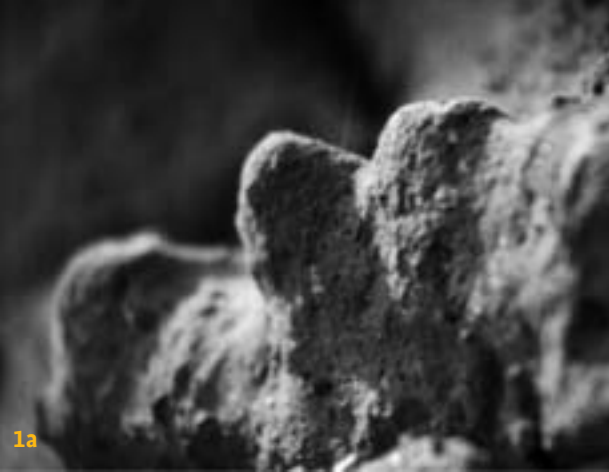
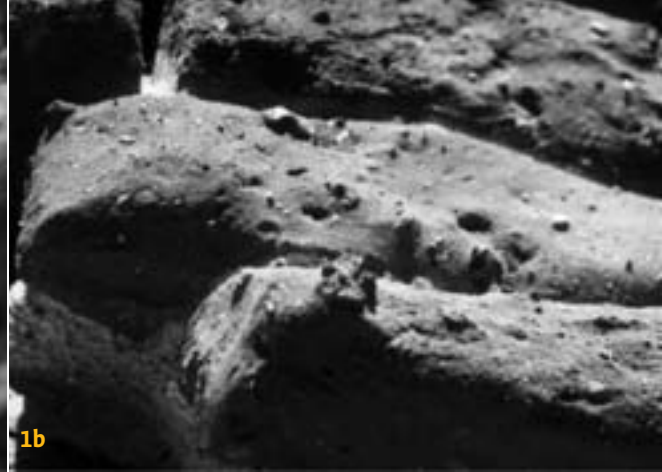
1a,b Nasen- und Höckerverwitterung (Kampischer Hof, Stralsund)

- **mangelnde Homogenisierung der Ausgangsmassen**
Schlierenbildung von sandigen und tonigen Partien: besonders bei Schwachbrand ist silikatische Matrixbindung der einzelnen Agglomerate nicht gegeben (Abb.: 1a, b). Unter Optimalbrandbedingungen werden die Gemengteile versintert oder, nach altem Begriff „verbacken“.

- **fehlende Aufbereitung**
Kein Abschlämmen oder Auslesen von Grobkorn und schädlichen Bestandteilen: Durch unterschiedliche thermische und hygrische Dehnung der Matrix und der Agglomerate kommt es zu Gefügeschwächung, z. B. Nasen- oder Höckerverwitterung (Abb.: 1a, b).

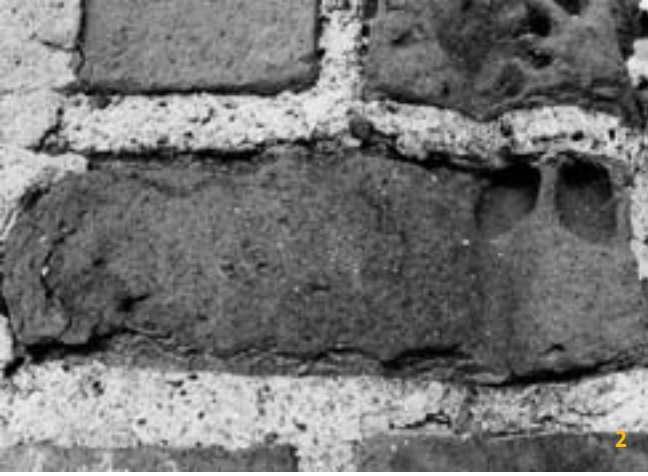
2 *Verwitterungsformen: Kavernenbildung (Alte Kanzlei, Tangermünde)* 3 *Reliefbildung (Kampischer Hof, Stralsund)*

- **schwankende, ungenügende Verdichtung der Ziegelrohmasse beim Handeinformen**
- **direkte Bewitterung bei Freilufttrocknung**
Gefügeschwächung durch witterungsbedingte Entmischung der Teilchen an der Oberfläche (Schlagregen, Hagel, etc.) bewirkt bereits Waben- und Kavernenverwitterung in der Trocknung, was durch den Brand irreversibel gemacht wird (Abb. 2).

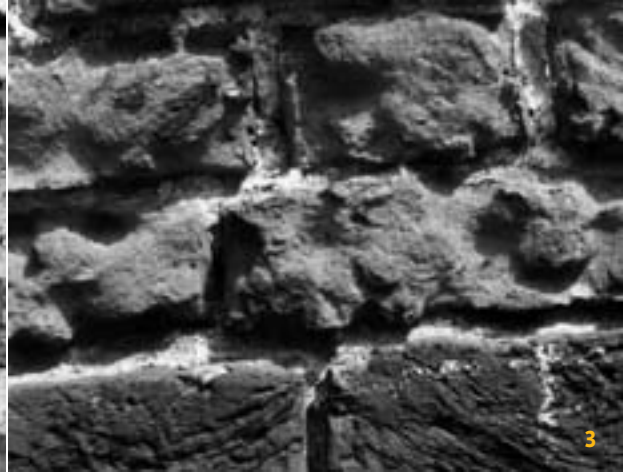
- Zur Reliefbildung neigen unterbrannte Ziegel aus körnungsmäßig stark inhomogenen Ausgangsmassen (Abb.3 Kampischer Hof, Stralsund) und Ziegel mit porosierenden, gefügeschwächenden Massekomponenten wie Schlacken der Raseneisenerzeugung (ev-ref. Kirche, Eilsund).

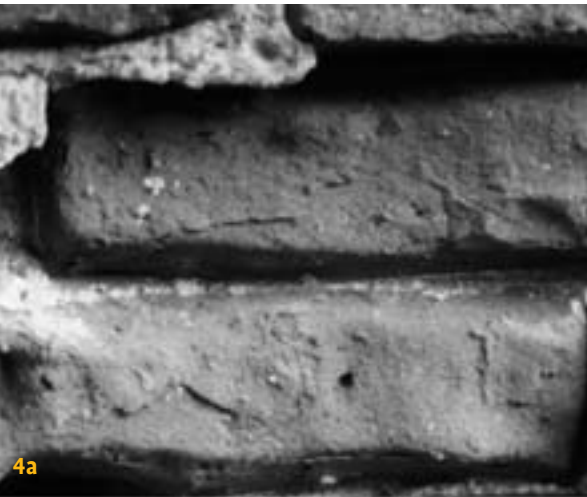
4a Abschalen und Absanden (Kampischer Hof, Stralsund)

- Zum „Absanden“ neigen unterbrannte Ziegel mit schluffig-sandigem Gefüge (überwiegende Anteile in Kornfraktion $>20 \mu\text{m}$) aus tonmineralarmen, d. h. „mageren“ Ausgangsrohstoffen (Abb. 4a).

- Zum „Abmehlen“ neigen unterbrannte Ziegel mit tonig-schluffigem Gefüge (Matrix mit überwiegendem Anteil in den Kornbereichen $<<20 \mu\text{m}$) aus tonmineralreichen Ausgangsrohstoffen (Abb. 4a).

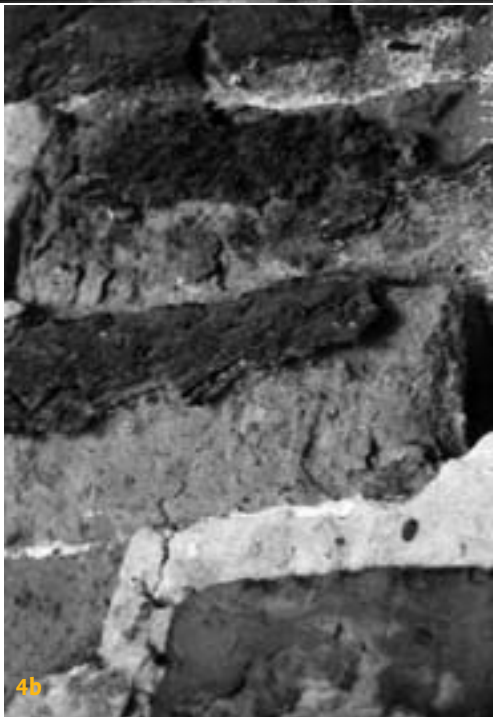
4b Krustenbildung und Abschalen (Kampischer Hof, Stralsund)

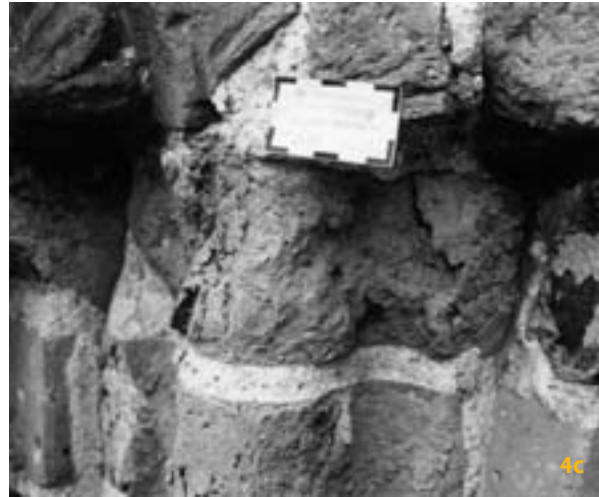
4c Glasur- und Sinterrandverlust durch Abschalen (Sankt Jacobi, Perleberg)

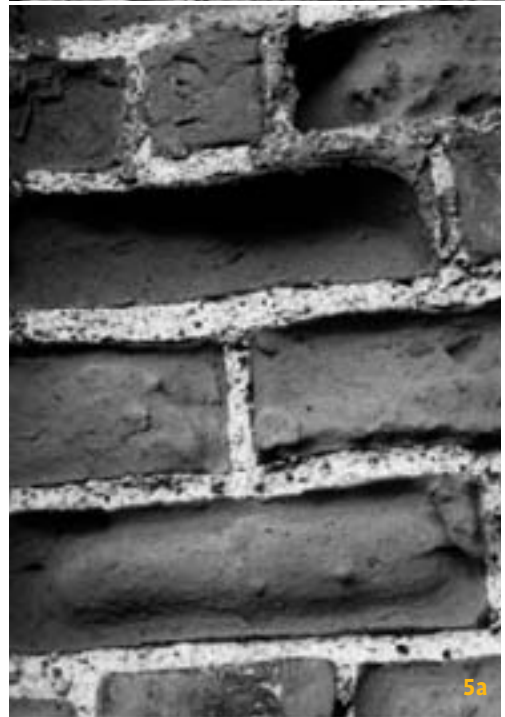
- „Kernverlust“ als konkave Form der Ziegelrückwitterung zeigt der Ziegel Alte Kanzlei Tangermünde in der 4. Ziegelreihe von unten (Abb. 5a). Dieser kann bei unterbrannten Ziegeln mit porösem Kernbereich gegenüber einem dichten Ziegelrandbereich entstehen.

5a Randzonenverlust und Kernzonenverlust (Alte Kanzlei Tangermünde)

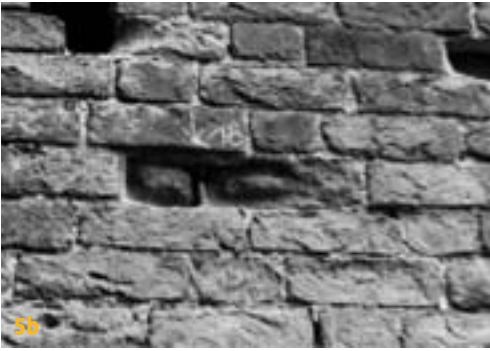
verlust mit intensiver konvexer Rückwitterung dokumentieren ein Binder und ein Läufer im Mauerwerksverband (Abb. 5b). Der Ziegelkernbereich ist unter fast hydrothermalen Brennbedingungen gebrannt, bei Temperaturen von ca. 650–750 °C bilden sich relativ dichte und feste Gefüge. Am Läufer (Abb. 5b), Kampischer Hof, Stralsund sind zwei Verwitterungsformen zu sehen: der eben beschriebene Randzonenverlust und eine reliefartige Rückwitterung der rechten Ziegelhälfte. An diesem Ziegel sind unterschiedliche Brennbedingungen ablesbar: die linke Hälfte im Einfluss hydrothermalen, sauerstoffarmer Rauchgaseinwirkung und die rechte in überwiegend Sauerstoffüberschuss gebrannt.

- Scharfbrandziegel (z. B. schwarzer Binder Kampischer Hof, Abb. 5b) besitzen bei gleichmäßig ausgebildetem Gefüge in Rand- und Kernbereich ausreichend Widerstandskraft gegen die Verwitterung.

5b Randzonenverlust und Kernzonenverlust
(Kampischer Hof, Stralsund)

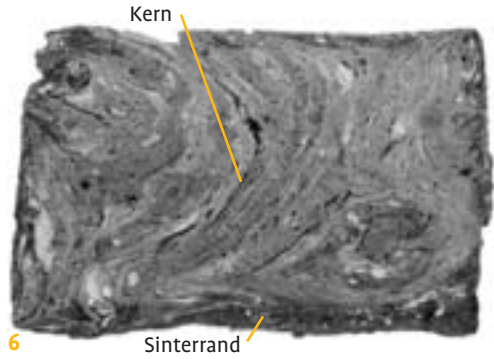
- Jeder Ziegel der vorindustriellen historischen Fertigung besitzt Gefügedifferenzen zwischen Rand („Sinterrand“) und Kern (Abb. 6), welche entscheidend auf das bauphysikalische Verhalten wirken. Die Differenz entsteht durch die direkt auf die Ziegeloberflächen einwirkende Hitze der Rauchgase, die intensiver als im Ziegelinneren wirken. Es entstehen stark abweichende Gefügeausbildungen, welche in den Kernbereichen durch kapillar-offene Porensysteme mit hoher Feuchtespeicherfähigkeit und Feuchterückhaltekraft und in den Randbereichen des gleichen Ziegels durch sehr enge Porensysteme mit überwiegend Mikroporen im Bereich 0,3 bis 0,5 µm charakterisiert sind. Nach Hinterfeuchtung kommt es zu stark verzögerter Verdunstung / Rücktrocknung im Vergleich zu gleichmäßig gebrannten Ziegeln mit fast durchgängig kapillar-offenen Systemen. Eine Aufschalung durch Frost / Tau / Salz-Angriffe sind bei Einsatz an der Mauerwerks-Sichtfläche möglich.

6 Ziegelquerschnitt eines Originalhandstrichziegels
(Dom Sankt Nikolaus, Stendal)

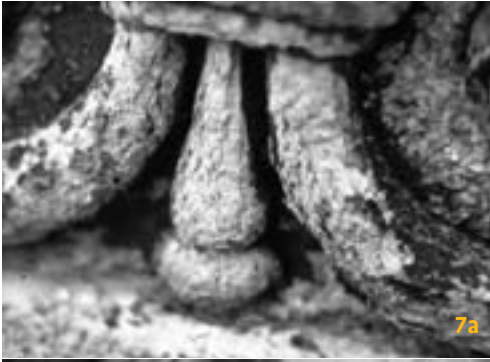
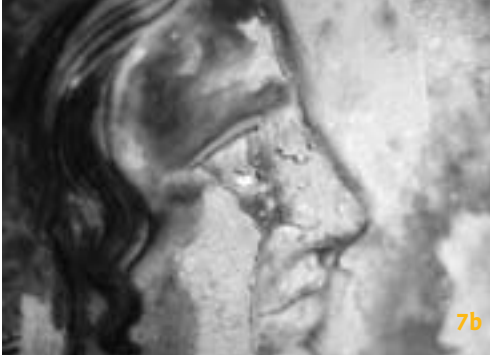
7a,b Matrixablösung durch Gipskristallwachstum: Terrakotta-Verwitterung mit Krusten und Abschalung (Schweriner Schloss)

- Abb. 7a und b dokumentieren dieses Schadensbild am Beispiel Terrakotta-Reliefplatten des Schweriner Schlosses. Die Dünnschliffaufnahme mittels Polarisationslichtmikroskop (Abb 7c) zeigt die Gefügeflockung und das Abtreiben der Gefügeschalen durch feine hellgraue Gipskristallschichten (Vergrößerung 56-fach, parallele Polarisatoren). Durch das Abschalen dieser dichten Beläge geht die Sinterhaut, die in jedem keramischen Material mehr oder weniger intensiv ausgebildet ist, verloren. Eine porösere, d. h. kapillaraktivere und saugfähigere Oberfläche liegt frei.
- Absanden und Abmehlen wird tendenziell in Abhängigkeit von der gefügetechnischen Ausbildung von der Anwesenheit hygroskopischer Salze gefördert. Dies liegt unter Mitwirkung anderer genannter Faktoren bereits an der extremen Erhöhung der Durchfeuchtung des Mauerwerkes und des Einzelziegels.

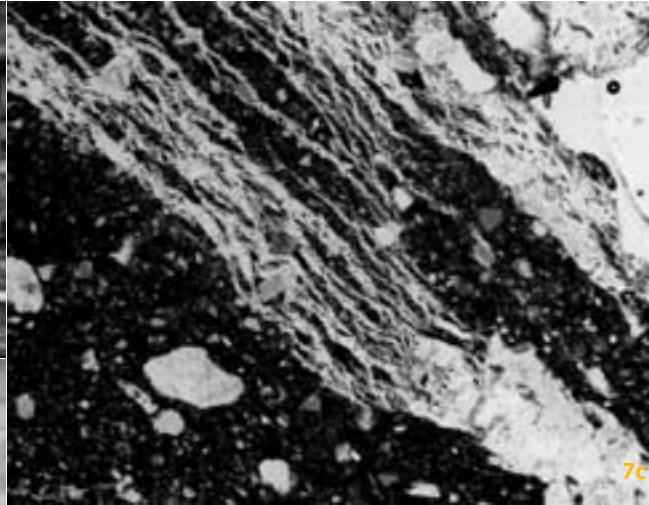
7c Matrixablösung durch Gipskristallwachstum: Dünnschliffaufnahme im polarisierten Licht.

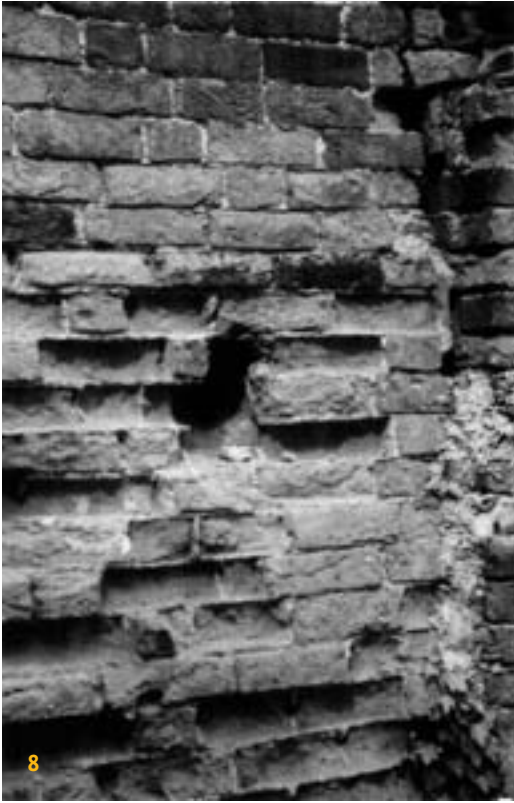
8 Einfluss von Verfumörtel auf die Mauerwerks-Verwitterung (Kampischer Hof, Stralsund): Original-Kalkmörtel mit zu hohem Bindemittelanteil für die porösere Qualität

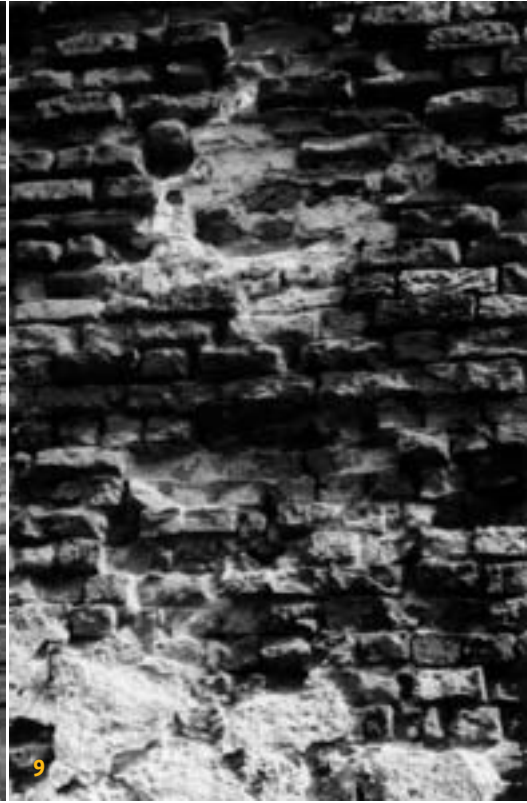
9 Einfluss von Verfumörtel auf die Mauerwerks-Verwitterung (Kampischer Hof, Stralsund): Reparatur-Kalkmörtel mit zu geringem Bindemittelanteil.

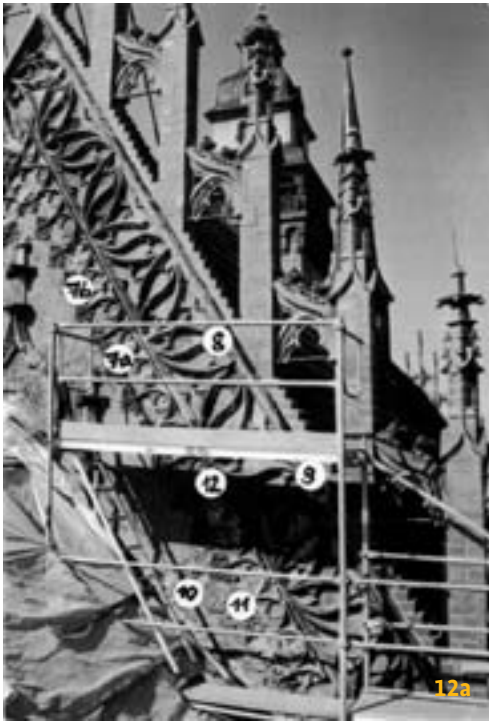
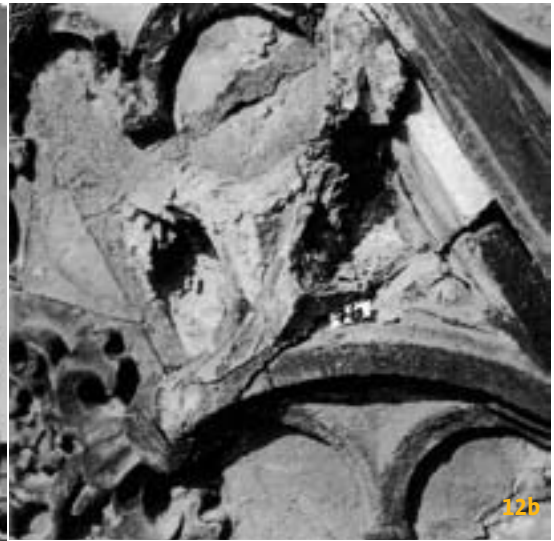
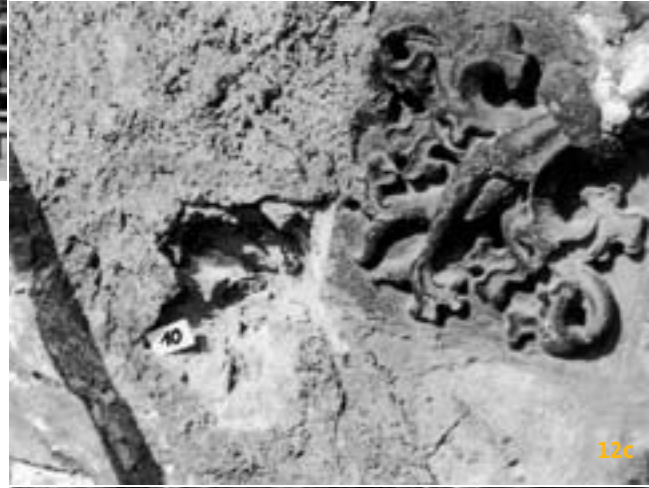
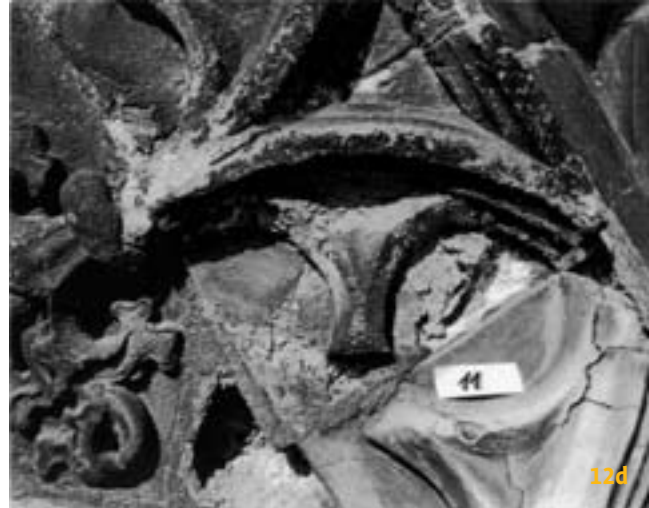
12 a, b, c und d Terrakotta-Gefügezerstörung am Rathaus Zeitz

- Durch Kombination fehlerbehafteter baustofflicher Einstellung (poröser Kernmörtel, kombiniert mit dichtem Fugenmörtel) und einer falschen Mauerwerksausführung entsteht das Schadensbild der Abb.11. Die Fugenoberfläche wurde zu stark verdichtet („abgebügelt“). Damit erfolgte eine Anreicherung von Bindemittel und Feinstzuschlagstoffen in den oberflächen nahen Bereichen, was das Abbindeverhalten stört. Verstärktes Schwinden hat Flankenabriss zur Folge, welche verstärkte Hinterfeuchtung ermöglichen. Ein Festigkeitsgefälle und Verminderung des Luftporengehaltes im Mörtel sorgt für Spannungszustände, die das Abtreiben plattiger Ziegel- und Mörtelbereiche verursachen können (Abb. 11).
- Bei Einsatz unangepasster (zu dicht und zu feinkörnig) Antrags- bzw. Steinerfüllmassen kommt es zu vergleichbaren Schadensabläufen (Abb. 12).

- Festigungsmittel verengen nur die oberflächennahen Poren und können wie ein Sinterrand der Ziegel wirken. Bei Hinterfeuchtung wird ein Abtrocknen stark verzögert bzw. ganz behindert und der Frost-Tau-Salz-Angriff kann intensiver ablaufen als bei unbehandelten Mauerwerksflächen und Einzelziegel (Abb. 12).
- Bei Einsatz von unsensibel ausgewählten und zu wenig oder nicht getesteten Reinigungsmitteln können Säuren oder andere Verbindungen eingetragen werden, welche Salze entstehen lassen, die mobiler sind und die Schadensabläufe forcieren (Abb. 12).

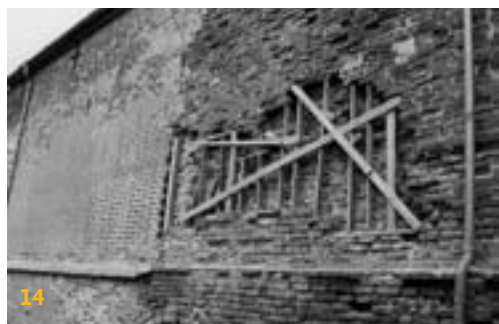
14 Testflächen am Kampischen Hof, Stralsund

mente unterschiedlichster Hersteller, die nach geltenden Normen als frostbeständig deklariert sind, untersucht und in praxisnaher Erprobung sowie zur Simulationen der Verwitterung in Freiluftbewitterung an Testflächen und Versuchsmauern in direkter Nachbarschaft von historischen Originalen eingesetzt (Abb. 14), [1, 2].
