Denkmalschutz und Wärmeschutz

VON THOMAS BERG, IGB

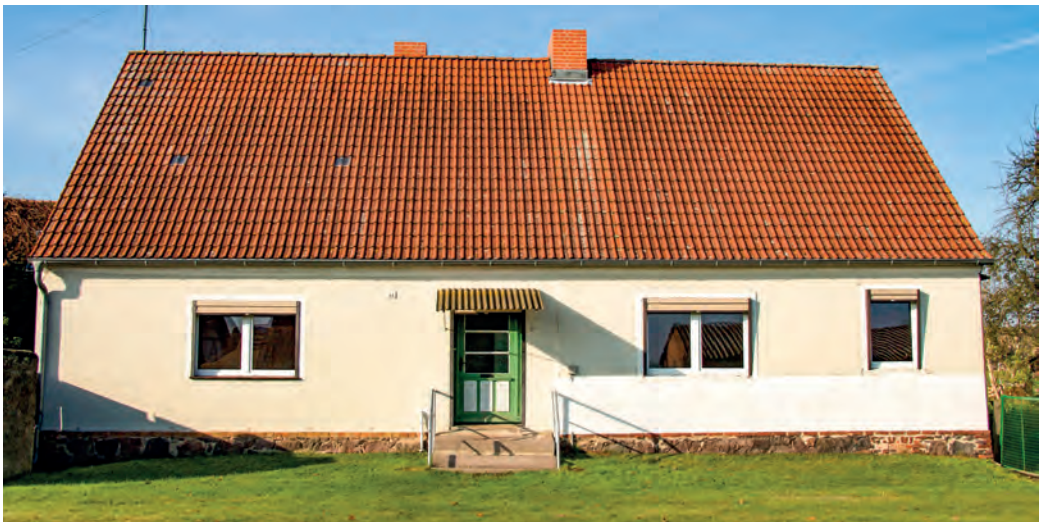
¹ Zustand beim Kauf 2014: Die straßenseitige Fassade des Hauses war „modernisiert“ und verputzt worden. Das Fachwerk unter dem Putz war nur zu ahnen.

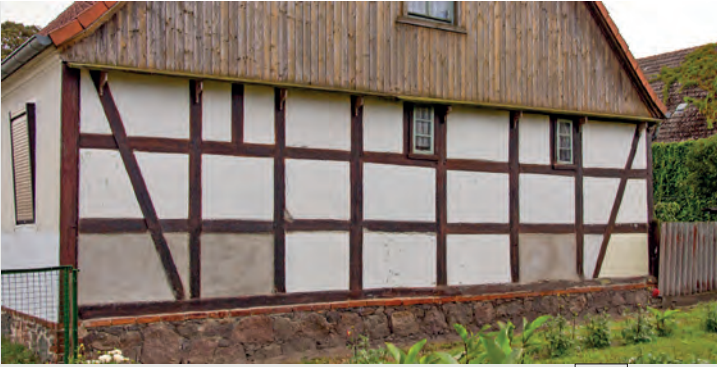
2 *An den Giebelseiten war das Fachwerk zu großen Teilen erhalten geblieben.*

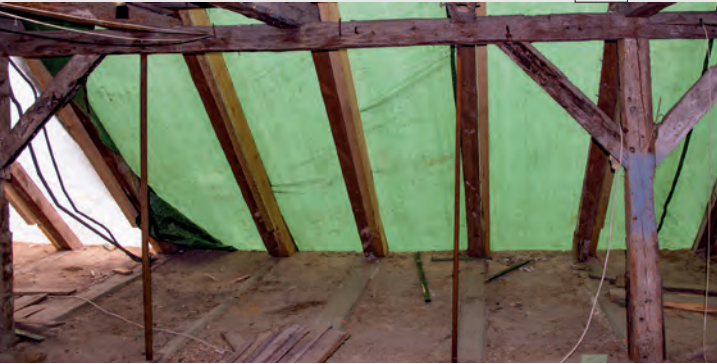
3 *Schon die Vorbesitzer hatten nicht viel Vertrauen in die Statik des Daches. Eiserne Rechteckprofile sollten die Mittelpfetten unterstützen.*

tik des Dachstuhles erkennbar überfordert. Die Hauseigentümer vor uns hatten bereits die Mittelpfetten durch eingestellte eiserne Rechteckprofile unterstützt (s.a. Bild 3). Das Dach wurde abgedeckt. Neben die alten kamen neue, durch einen Statiker berechnete Dachsparren. Ein ausreichend dimensioniertes Sparrendach sollte in Zukunft die Last übernehmen. Der Einbau dieser neuen Sparren eröffnete die Möglichkeit, dieselben so zu dimensionieren, dass durch das Ausblasen des Raumes zwischen ihnen mit Zellulosefasern in einer Stärke von ca. 25 cm die Dämmung des Daches umgesetzt werden konnte.

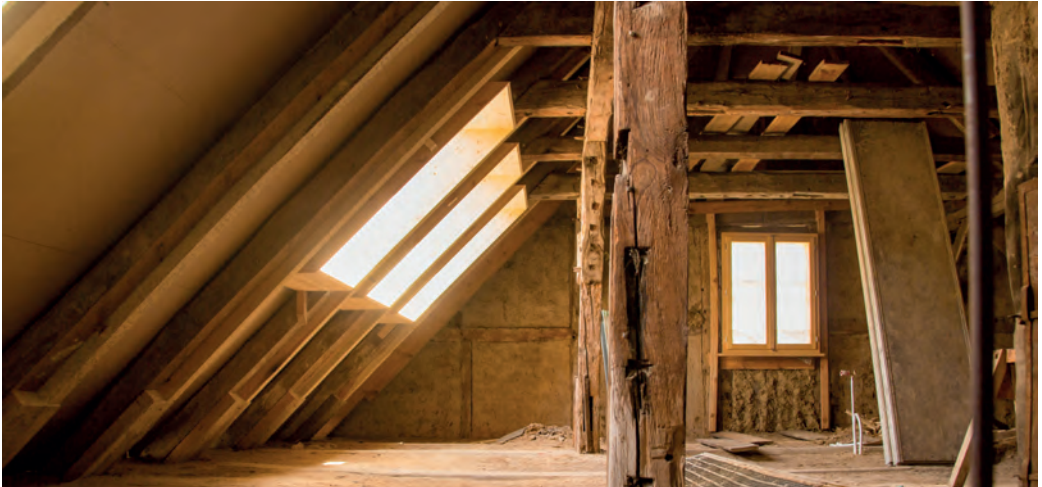
4 Neben die alten Dachsparren wurde neue Sparren gestellt, die nun die Last des Daches tragen. Zugleich bietet ihre Dimensionierung den nötigen Raum für die Einblasdämmung.

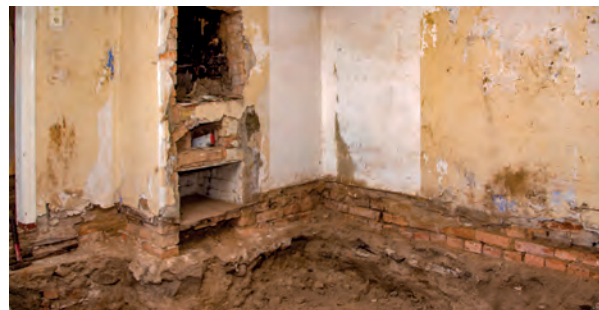
5 Der Boden unter der Altenteilerstube ist ausgehoben und wird durch Schaumglasschotter ersetzt.

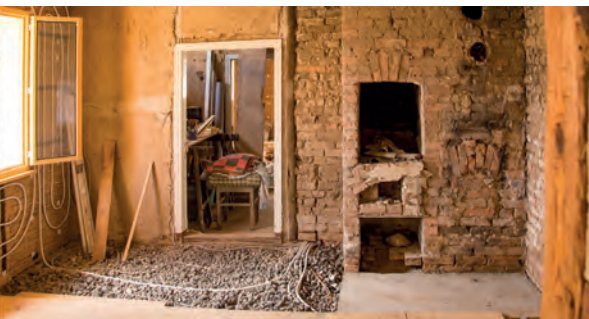
- 6 Vor den Stubenkamin, der heute wieder benutzbar ist, werden Ziegel auf eine Estrichschicht gelegt. Ansonsten kommen auf den Glasschotter die Lagerhölzer der Dielung. Neben dem Kamin ist eine vermauerte Öffnung zu erkennen. Durch diese Öffnung wurde einst vom Flur aus der Ofen im Zimmer bestückt.

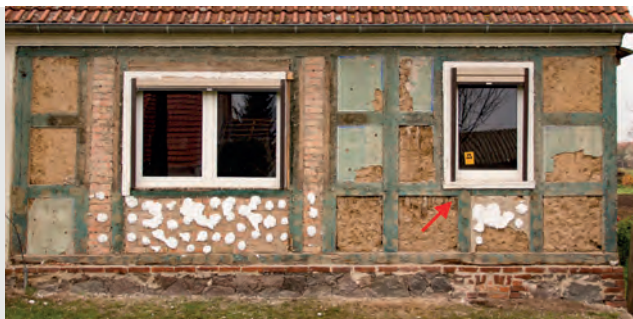
- 7 Um die nordöstliche Kammer besser nutzen zu können, wurde offensichtlich nachträglich ein Fenster eingebaut. Hierzu wurde der ursprünglich durchgehende Stiel geschnitten und im Fensterbereich versetzt. Das Fenster war – wie ein Foto belegt – in den 30er Jahren bereits vorhanden.

geteilt und im Fensterbereich so versetzt, dass dieses Fenster eine zu den anderen vier straßenseitigen Fenstern passende Dimension erhalten konnte. Das vorhandene kleine Fenster in der Nordwand dieser Kammer wurde wohl bei dieser Gelegenheit zugemauert.

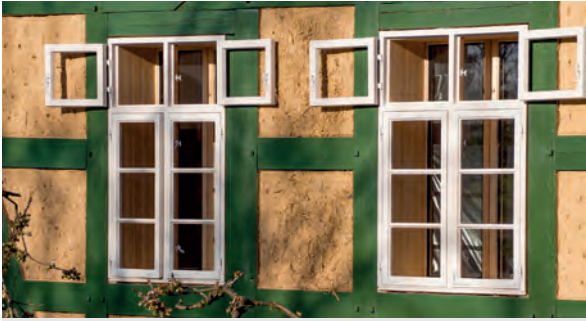
- 8 Ebenfalls durch Fotos belegt ist die ursprüngliche Gliederung der Fenster. Sie waren inzwischen durch Kunststoffenster ersetzt worden und mussten nach dem fotografischen Befund neu „erfunden“ werden.
- 9 Die inneren Fensterflügel sind isolierverglast und liegen in der Ebene der Innenwand. Auf die 5 cm starken Schilfrohmatten und die Heizschlangen wird hier nur noch der Lehmputz aufgetragen.

Bei der Sanierung des Hauses wurden nun alle Fenster als Kastenfenster ausgeführt. Die äußeren Flügel, einfach verglast und nach dem einzigen vorhandenen historischen Foto gegliedert, öffnen, dem historischen Vorbild folgend, nach außen (s.a. Bild 8). Die inneren, ungegliederten, nach innen öffnenden Flügel sind isolierverglast (s.a. Bild 9). Auf diese Weise kann eine gute Wärmedämmung denkmalgerecht erzielt werden. Die Zahl der Fenster ist also keine wärmetechnische Herausforderung, sondern eher eine finanzielle. Fenster sind – in dieser Ausführung – die teuersten Einzelelemente des Hauses.

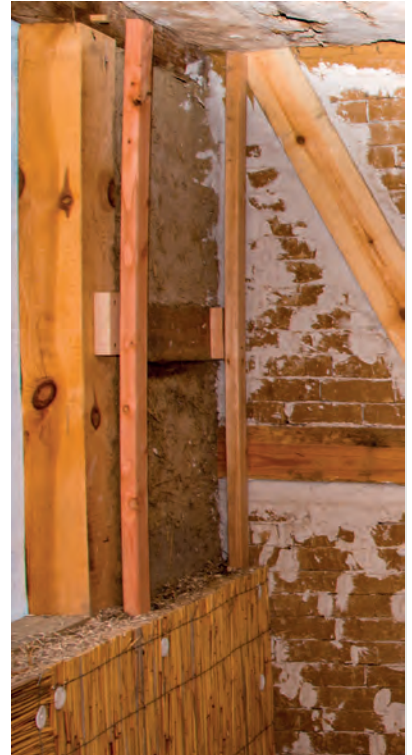
- 10 Der Stiel des Fachwerks (17 cm), Distanzklotz (5 cm), Latte (5 cm) und Schilfrohrplatte (5 cm). Der Hohlraum zwischen der Matte und der Fachwerkwand wird mit einer dämmenden Hanf-Lehm-Schüttung verfüllt.
- 11 Detail des Wandaufbaus mit Schilfrohmatten

bilden würde. Auf der Innenseite des Hauses wurde auf den Stielen des Fachwerkes Distanzhölzer von (mindestens) 5 cm Stärke aufgeschraubt. Diese Distanzhölzer wiederum sind die Haltepunkte für 5 cm starke Latten, die wie ein Ständerwerk im Trockenbau die Innenschale der Wand tragen sollten (s.a. Bild 10). Diese Innenschale besteht aus dämmenden 5 cm dicken Schilfrohmatten. Der Hohlraum von 10 cm (5 cm Distanzklotz + 5 cm Latte) wurde mit einer dämmenden Hanflemschüttung verfüllt. Die Innenseite der Schilfrohmatten dient dabei als Putzträger für den Lehmputz (s.a. Bild 11).
