Konstruktiver Holzschutz am Beispiel einer Fachwerksanierung

Ein Baustellenbericht

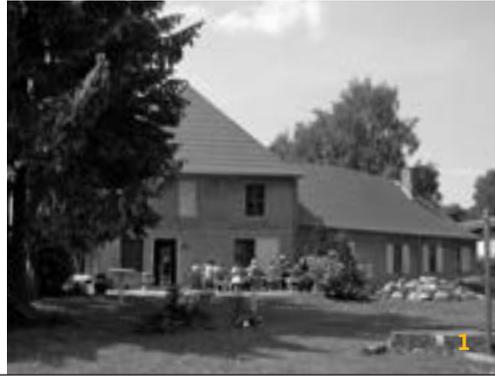
- 1 Rückseite des Hauses mit verputzten Feldsteinwänden (Foto: Imke Thielk)
- 2 Die Gefache werden entfernt.

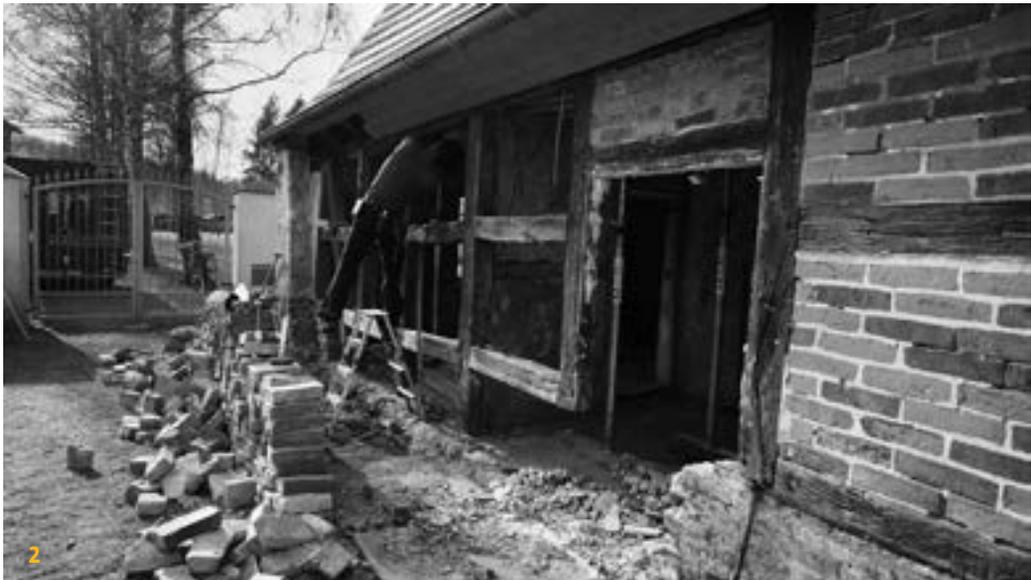
Während die Frontseite aus bis zu einem Meter dicken Feldsteinwänden gemauert ist, wurde die Rückseite als Holzständerwerk in Eiche errichtet und mit roten Feldbrenner-Ziegeln ausgefacht. Auf 28 Metern Länge war dort der Schwellbalken verrottet; auch die

Füße der Ständer waren stark in Mitleidenschaft gezogen. Die gesamte Konstruktion war statisch nicht mehr tragfähig. Der offensichtliche Grund für die Feuchteschäden war das über die Jahrzehnte aufgetragene Erdreich rund um die Einfahrt des Hofes, beispielsweise durch Pferdefuhrwerke. Die Eichen Schwelle lag seit vielen Jahren im oder nahe dem Erdreich. Das Holz konnte nicht mehr abtrocknen und

vergammelte. Der Zersetzungsprozess wurde durch provisorische Reparaturmaßnahmen mit Beton beschleunigt. Da durch die Verwendung von Beton die „Atmungsaktivität“ extrem herabgesetzt wird, kann eintretende Feuchtigkeit nur noch schwer nach außen abtrocknen.

Für die Sanierungsarbeiten war es nötig, die Deckenbalken mit Schwerlaststützen abzufangen und wenige Millimeter nach oben herauszuheben. Vorher haben wir das Rähm mit den Deckenbalken provisorisch mit Winkeln verschraubt. Nun konnten wir die Ziegel entfernen, und die gesamte Fachwerkwand hing in der Luft, was uns ein problemloses Arbeiten ermöglichte.

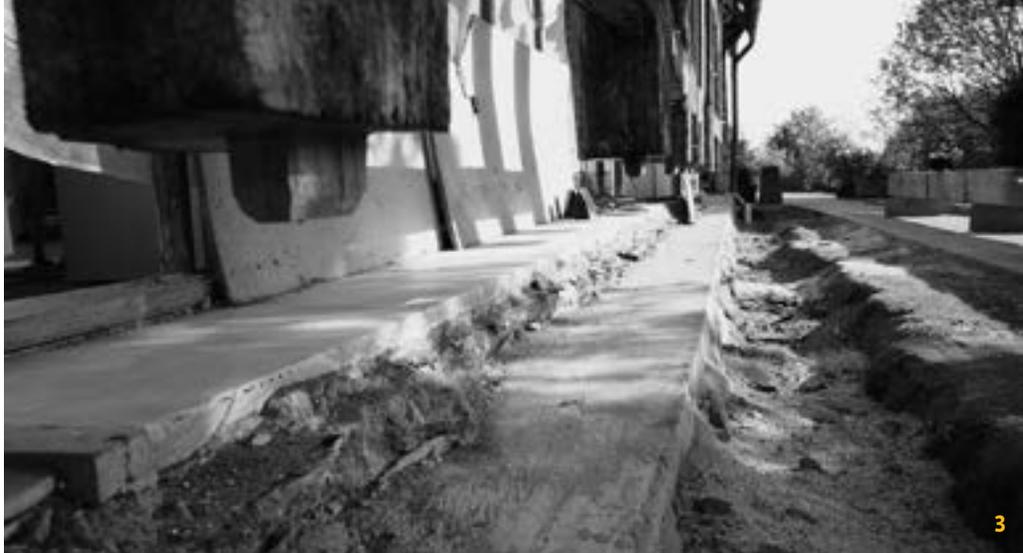
3 Die frisch geschnittenen Zapfen warten auf die Schwelle.

In Absprache mit der zuständigen Denkmalschutzbehörde des Landkreises Rostock haben wir die neue Schwelle ca. 25 cm erhöht und zwei Ziegelschichten unter die neue Schwelle gesetzt. Damit wurde das Holz aus dem Spritzwasserbereich gehoben. Außerdem konnten wir dadurch die Ständer einkürzen und 'gesund schneiden'. So brauchten wir nur noch die stark angegriffenen Ständer anzuschauen. Außerdem ließ sich die neue Schwelle bequem von unten in den neu angeschnittenen Zapfen der Ständer anbringen. Die Unterfütterung mit Holzkeilen wurden durch unseren Maurer nach und nach durch eine neue Roll- und Läufer-schicht ersetzt. Vermauert wurden diese Steine mit Kalkmörtel.

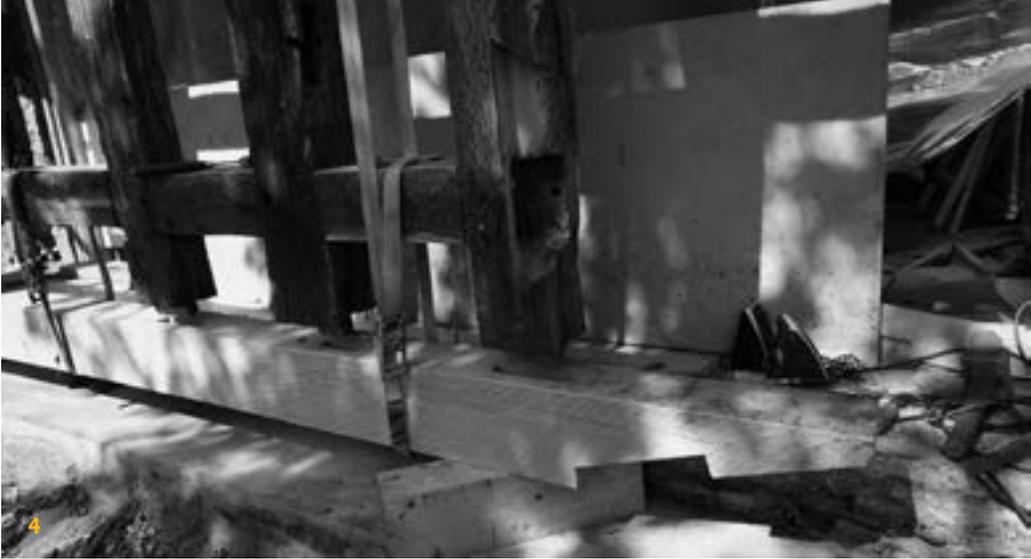
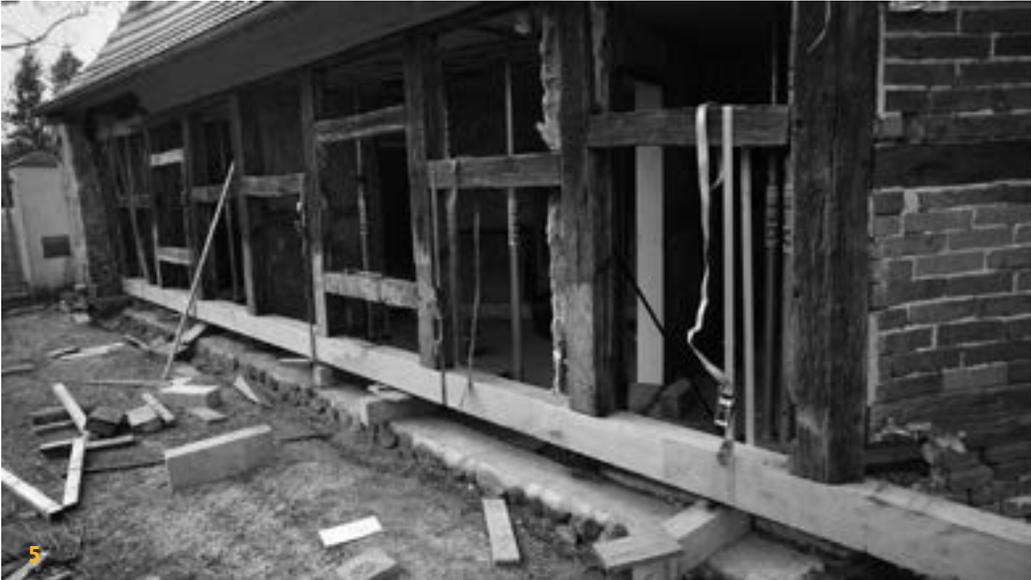
4 Die neue Schwelle kommt an ihren Platz.

Die neue Eichenschwelle hat ein Querschnittsmaß von 16 x 20 cm. Leider bekommt man Schnittholz nur frisch eingeschlagen in den nötigen Maßen. Glücklicherweise konnten wir das Holz schon fast ein drei-viertel Jahr vor Baubeginn bestellen, damit es sich wenigstens etwas beruhigen und trocknen konnte. Die gesägte Oberfläche der Balken stellt ein weiteres Problem dar: die Fasern werden angeschnitten und Wasser kann schnell eindringen. Früher wurden die

Balken mit Beilen und Äxten zugerichtet; die behauene Oberfläche lässt Wasser besser ablaufen. Auch um die Optik an das alte Holz anzupassen, haben wir die Sichtseiten der neuen Eiche mit einem kleinen Schrupphobel bearbeitet. Die Arbeit ging zügig voran und wir erhielten eine geschnittene Oberfläche, die der alten Struktur ähnelt.

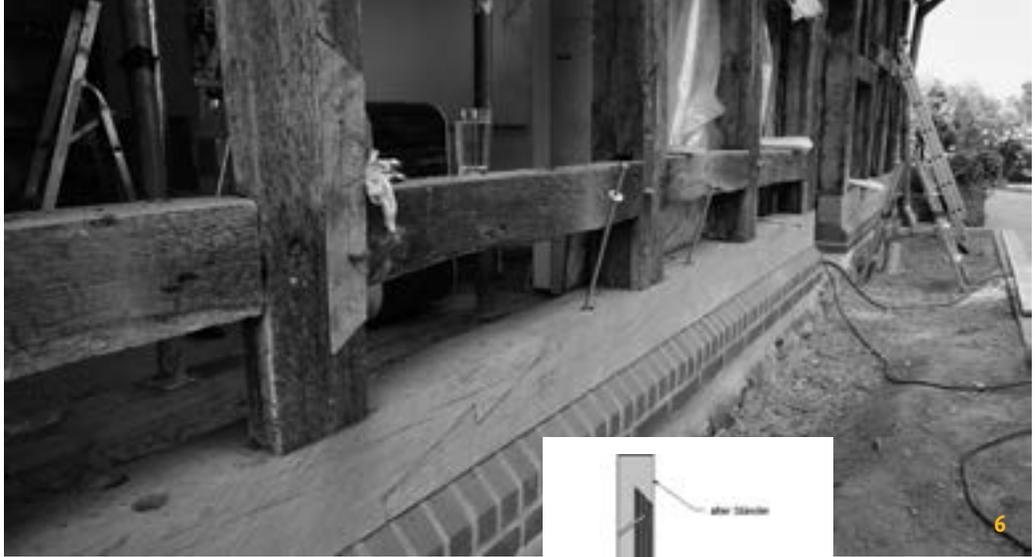
6 Die Wand steht wieder solide

Weiterhin sind alle Flickstellen, wie die Anschuhungen der Ständer, an der Oberkante so schräg geschnitten, dass auch hier Wasser nicht eindringen kann. Dübelstangen sind, soweit später sichtbar, von außen schräg nach oben gebohrt. Wenn möglich, haben wir die Dübelstangen von innen gesetzt, damit die Außenhaut der Fachwerkkonstruktion nicht beschädigt wird. Auch haben wir weitestgehend auf Metall in der Fachwerkkonstruktion verzichtet. Durch

Der Vater der Bauherrin, ein Mann vom alten Schlag, der gute Sachen noch zu schätzen weiß, organisierte vor der Baustelle ein paar alte Eichenbalken. Mit diesem schon sehr dunklen und wettergegerbten Holz haben wir dann die recht vielen Flickstellen und Anschuhungen am bestehenden Eichenfachwerk vorgenommen. Durch die ähnliche Farbe und Struktur fallen die vielen Reparaturstellen kaum noch auf. Im Herbst, wenn sich das Fachwerk weitestgehend gesetzt hat, wird mit den alten Steinen wieder ausgefacht. Für das nächste Jahr ist eine leichte Innendämmung aus Holzfaserplatten und Lehm geplant.
