Abbruch eines Bürgerhauses von 1542(d) in Hameln

Alltag der Denkmalpflege
in Niedersachsen?

Heinrich Stiewe, IGB

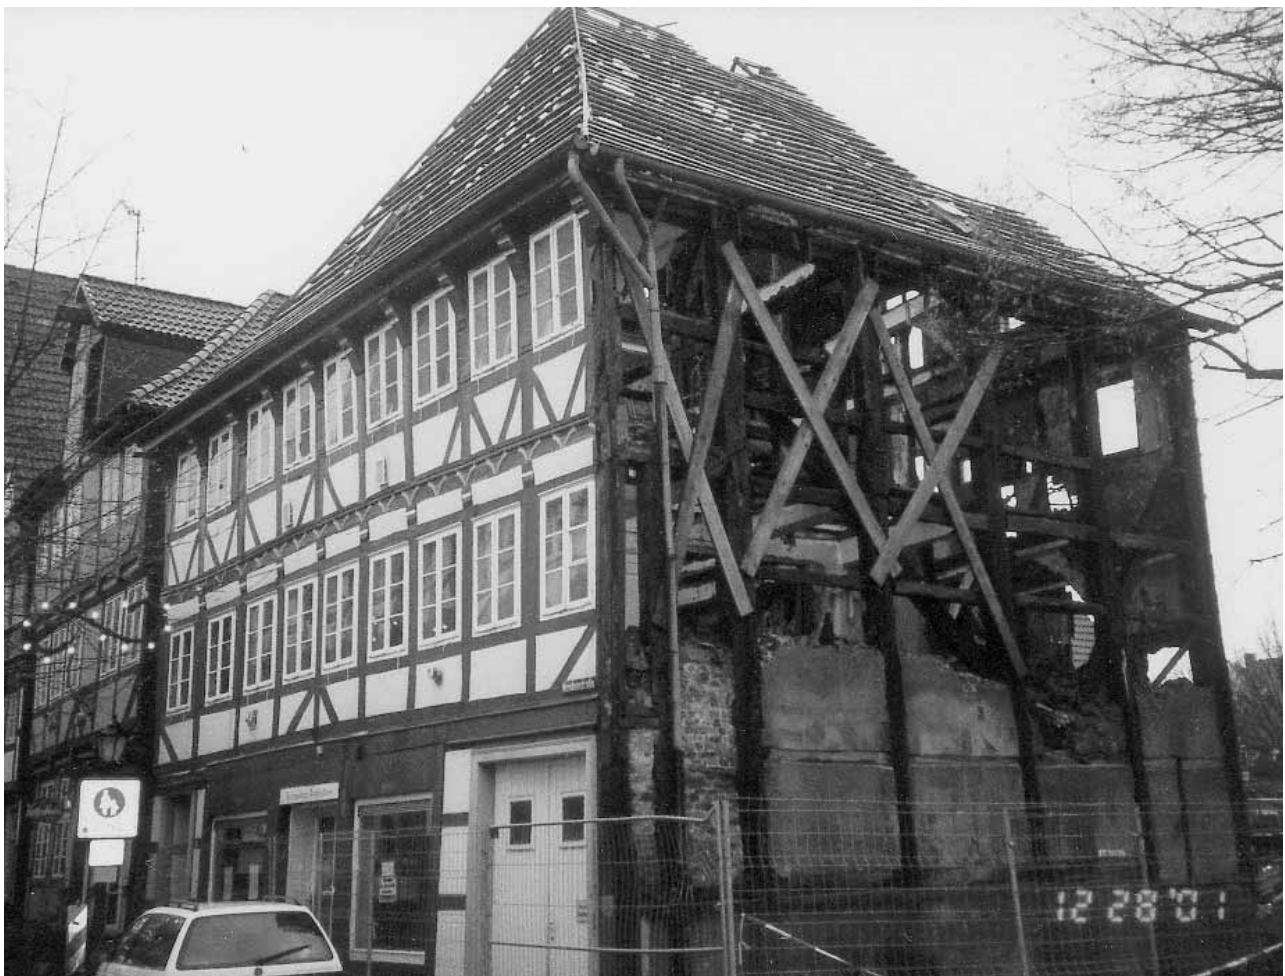
*Hameln, Wendenstr. 10.
Zustand während des Abbruchs im Januar 2002.
Foto: Ulrich v. Damaros*

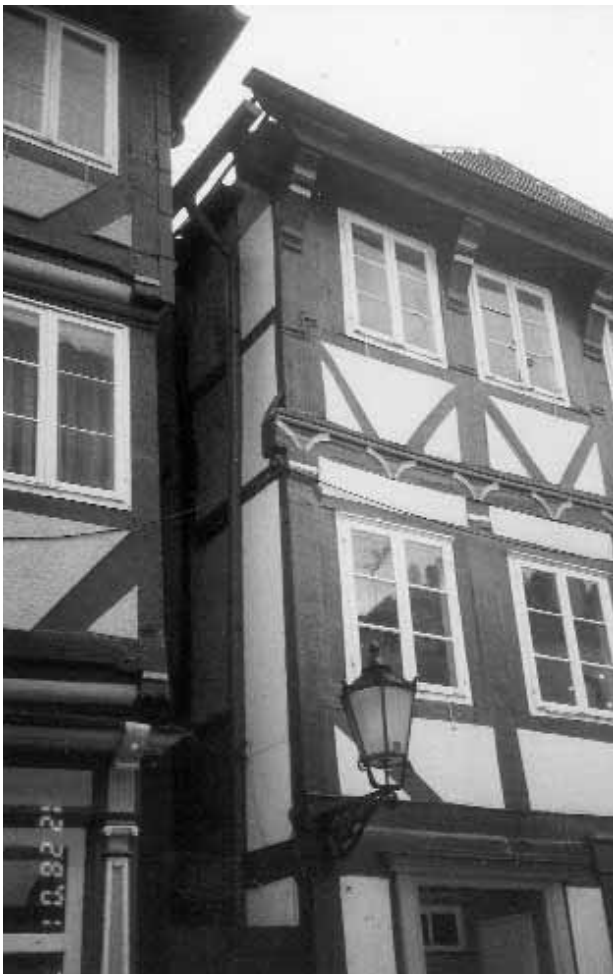
Fassade, Detail. Speicherstock von 1542 (d) mit Bügelfries und Knaggenvorkragung des früheren Giebels. Foto: Ulrich v. Damaros

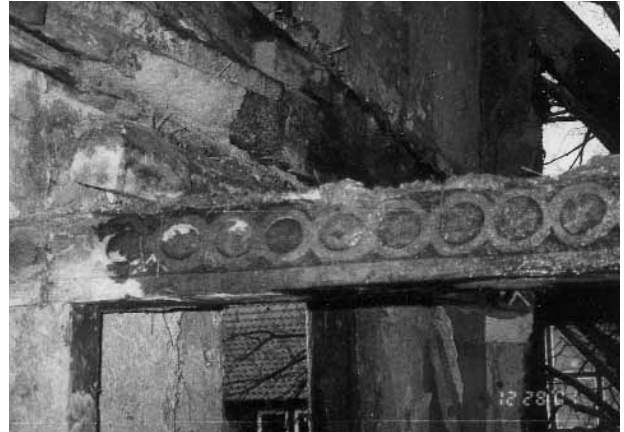
Rähm mit Zierschnitzerei im rückwärtigen Bereich der früheren Diele, vermutlich aus einem Umbau der Zeit um 1600. Foto: Ulrich v. Damaros

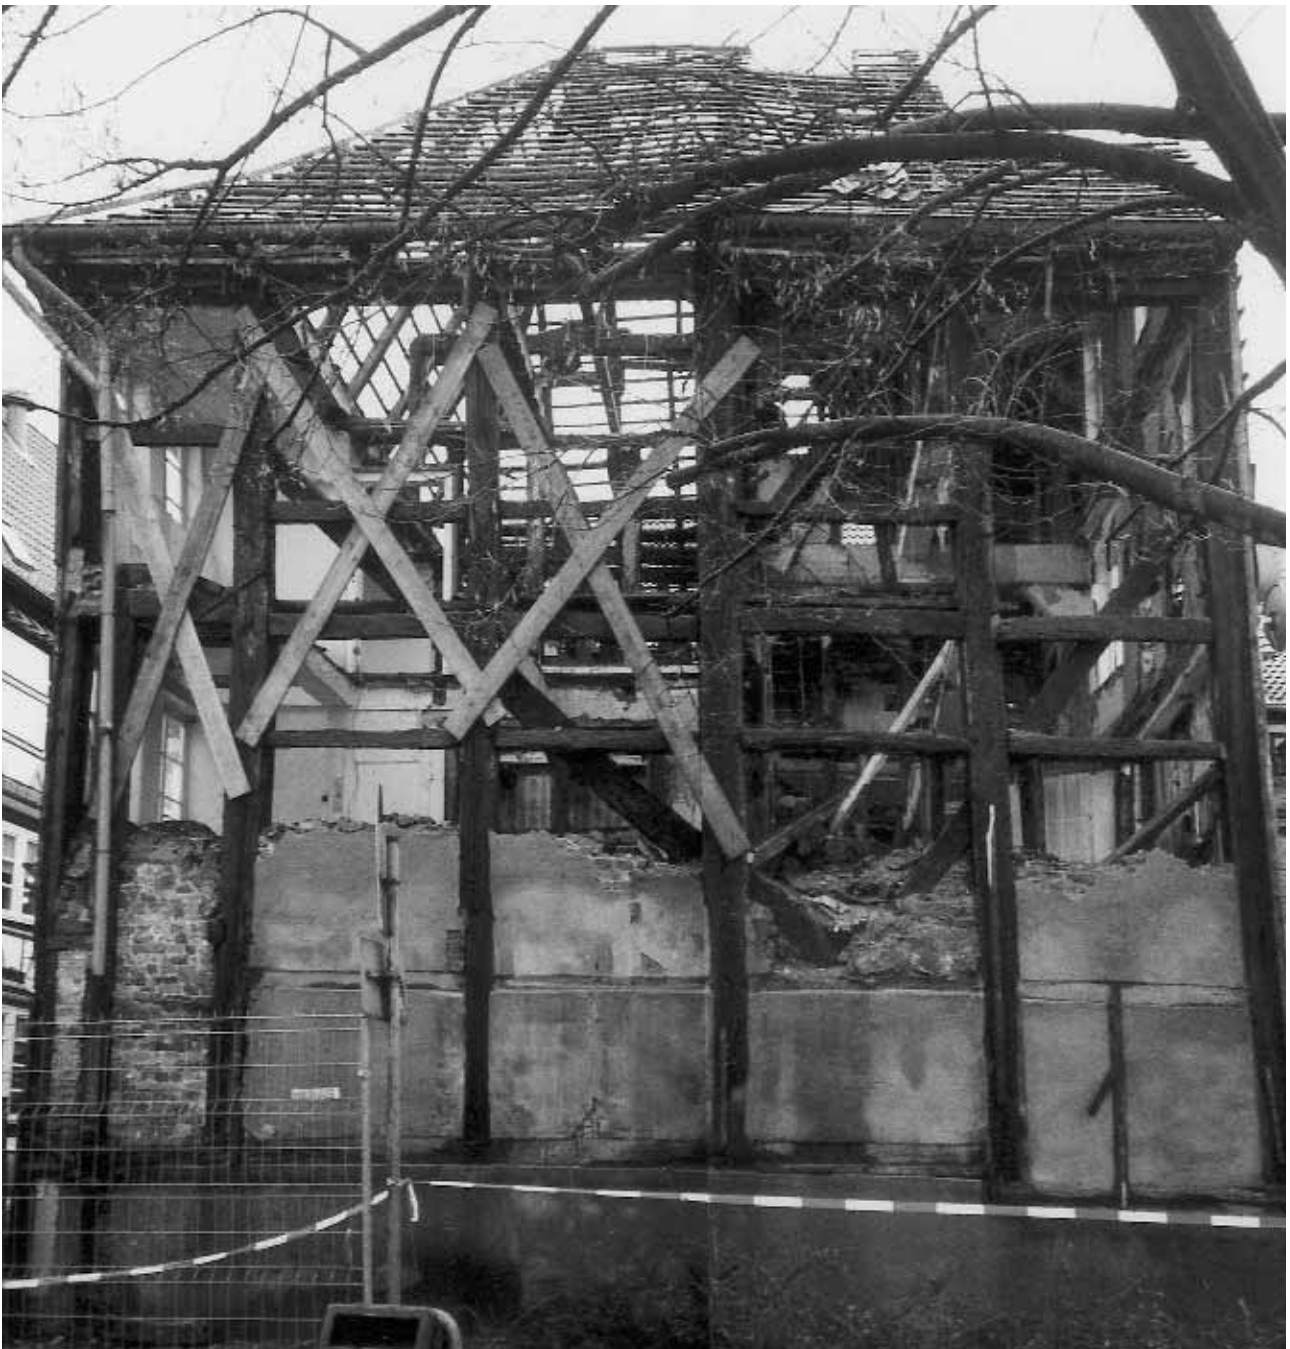
Rechte Traufseite, Zustand während des Abbruchs im Januar 2002. Deutlich sind die durchgehenden Ständer des Geschosßbaus zu erkennen, die von hinten mit überblatteten Schwertungen versteift sind (Montage aus zwei Fotos). Foto: Ulrich v. Damaros
