# Fenster des 16.–19. Jahrhunderts an Bauernhäusern im westlichen Westfalen

Dietrich Maschmeyer, IGB

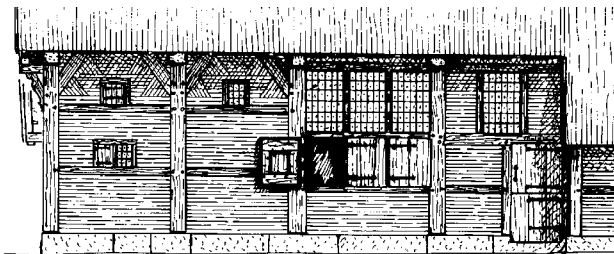
Abb. 1: Quendorf, Hof Kistner: Fensterfront der Küche des einhüftigen Fletts in verschiedenen, durch Befunde beim Abbau exakt belegten Zuständen:

um 1750 (Baudatum): Im Fachwerk angeschlagene Bleirutenfenster

um 1840 (Umsetzung an neue Hofstelle): Schiebefenster, auch in der an Stelle zweigeschossiger Nebenräume neugeschaffenen Stube

um 1925: Vermauerung des Fachwerks mit Ziegel, Segmentbogenfenster

den Kreuzungspunkten eingeschlagenen Nägelchen, die Nägel der Windeisen und die Löcher für die Angeln der Ladenbänder erhalten. Auch nicht mehr vorhandene vertikale oder horizontale Teilungen sind anhand von Einblattungen oder Zapfenlöchern noch ablesbar. Durch die regionale Vorliebe für diese Form sind die Fenster bis in kleine Details hinein sicher rekonstruierbar, und wir bekommen ein ungewöhnlich präzises Bild auch der historischen Raumwirkungen. Besonders die alten Seitenfronten von Bauernhäusern mit der großzügigen Fensterfront der Küche sind so recht gut rekonstruierbar, da in vielen Fällen die Fachwerkteile noch vollständig erhalten sind. (Kistner, Quendorf, Abb. 1; Erdbrügge, Seppenrade, Abb. 2).

Besonders die alten Seitenfronten von Bauernhäusern mit der großzügigen Fensterfront der Küche sind so recht gut rekonstruierbar, da in vielen Fällen die Fachwerkteile noch vollständig erhalten sind. (Kistner, Quendorf, Abb. 1; Erdbrügge, Seppenrade, Abb. 2).

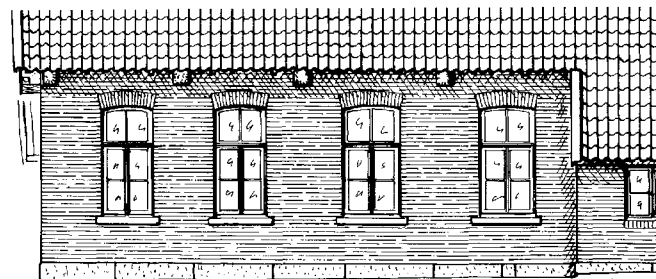
Abb. 2: Seppenrade, Hof Erdbrügge: Rekonstruktion der Fensterfront der Küche des einhüftigen Fletts im Urzustand von 1722. Alle Bleifenster und Luken sind detailliert durch Falze und Nagellöcher belegt.

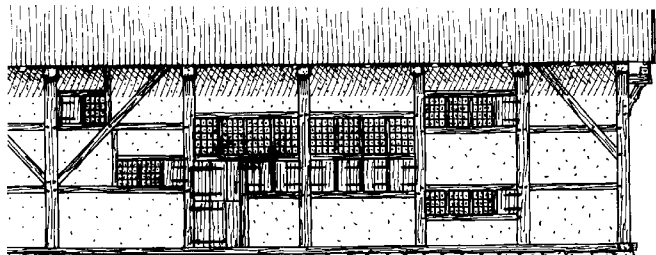
Abb 3: Seppenrade, Hof Erdbrügge: Fensterfront der Küche im jüngeren Umbauzustand von etwa 1875.

Kleinere Nebenräume haben als sehr bescheidene Form ein bleiverglastes Feld und daneben eine Klappe, die man angesichts der Funktion und des verfügbaren Platzes als reduzierte Form des großen Fensters auffassen kann. Da die Nebenräume niedrig waren, ist in der Regel der Laden nicht unter dem bleiverglasten Feld, sondern daneben angebracht. Unter glücklichen Umständen sind sogar mehrere Fenstergenerationen sicher rekonstruierbar (Abb. 3).

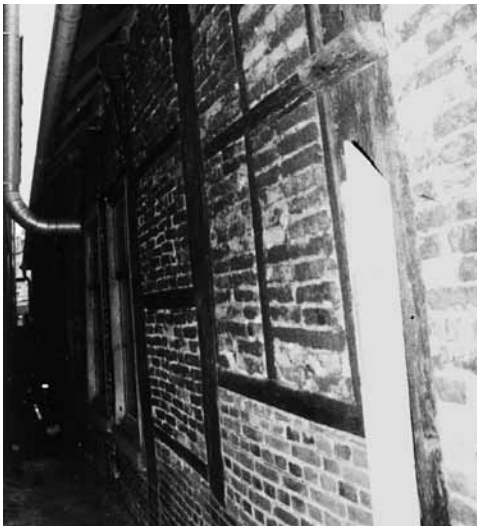
Abb. 6: Schüttdorf, Bürgerhaus Singel ...: Großformatiges Zargenfenster der Bauzeit (um 1600), das ungewöhnlicherweise komplett mit feststehenden Bleiverglasungen versehen war.

Ein Fenster aus einem der sozialen Oberschicht zuzurechnenden Bürgerhaus in Schüttdorf, das wohl bereits beim Bau des Hauses (um 1600) eingebaut wurde, ist insofern ungewöhnlich, als es sich um einen separaten Zargenrahmen handelt, der bei Aufgabe der Fensterfunktion – sicher mit einer durchgreifenden Funktionsänderung im Hausinneren verbunden – nur ausgemauert wurde. In diesem riesigen Fenster sind alle vier Segmente mit einer festen Bleiverglasung versehen (Abb. 6). Dieses Beispiel zeigt, dass wir auch im Kerngebiet des im Fachwerk befestigten Bleifensters mit Zargenfenstern rechnen müssen. Auf die Besonderheiten ihres Vorkommens wird später noch zurückzukommen sein.

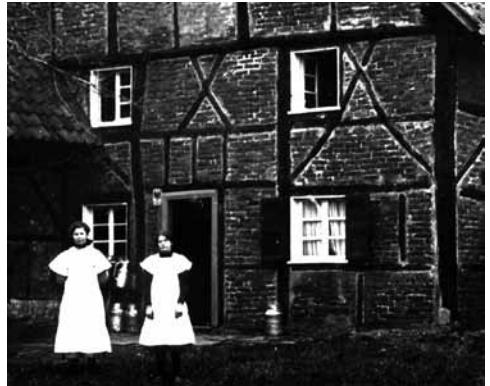
Abb. 8: Gladbeck, Haus Kuhlmann: Auch hier sind über der Tür deutlich die Klappstiele der ehemaligen Bleifenster zu sehen.

Die Entdeckung der Spuren wie einem Haus in Gladbeck (Abb. 8) ist Zufall: Bei der genauen Untersuchung solcher, durch zwei Klappstiele dreigeteilten Fache oberhalb der ehemaligen Außentür der Wohnküche, die ganz eindeutig Fenster enthalten haben mussten, sind in der Regel nur die Nägel der Windeisen und einige wenige weitere Nägel, die zu Randbleien gehörten, zu erkennen. Ein regelmäßiger, umlaufender Falz war eindeutig nicht vorhanden. Die einschlägige Literatur schweigt sich über dieses wesentliche Architekturdetail in dieser Region völlig aus. Die Rekonstruktionen im „Scheper“ sollten nicht herangezogen werden, da sie häufig nicht durch Befunde belegt sind.

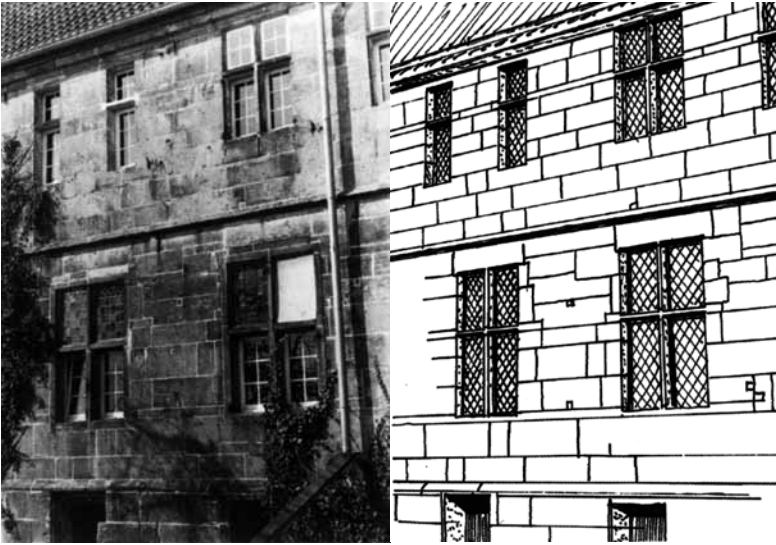
Abb. 16: Kloster Frenswegen bei Nordhorn, Südseite des Südflügels. Heutige Gestalt der Kreuzpostfenster (um 1740, ursprünglich nur bleiverglast) sowie Rekonstruktion der ursprünglichen Form von etwa 1480.

Ein besonders schöner Anachronismus bei der Fenstergestaltung ist am Kloster Frenswegen nördlich von Nordhorn zu sehen. Über die besondere Wechselwirkung zwischen Hocharchitektur und ländlicher Bauweise gerade hier habe ich bereits bei einem Hausforschertreffen vorgetragen. Die Klostergebäude wurden ab etwa 1685 durchgreifend überarbeitet und zu einem nicht geringen Teil auch neu errichtet. Das ehemalige Dormitorium wurde im Untergeschoss stark verändert, diese Arbeiten erfolgten um 1740. Dabei hat man auch die gotischen Kreuzpostfenster durch neue in sehr ähnlicher Ausführung ersetzt. Entgegen der Praxis im Münsterland, wo an repräsentativen Profanbauten längst das Sandsteingewände mit einem Holzfenster eingeführt worden war (ähnlich wie in den Niederlanden), wurden aber diese Fenster wieder als steinerne Kreuzpostfenster mit fest stehender Bleiverglasung oben angelegt, freilich mit veränderten Proportionen (Abb. 16).
