## Leerstehende Gebäude auf dem Lande

VON HEINZ RIEPSHOFF, IGb

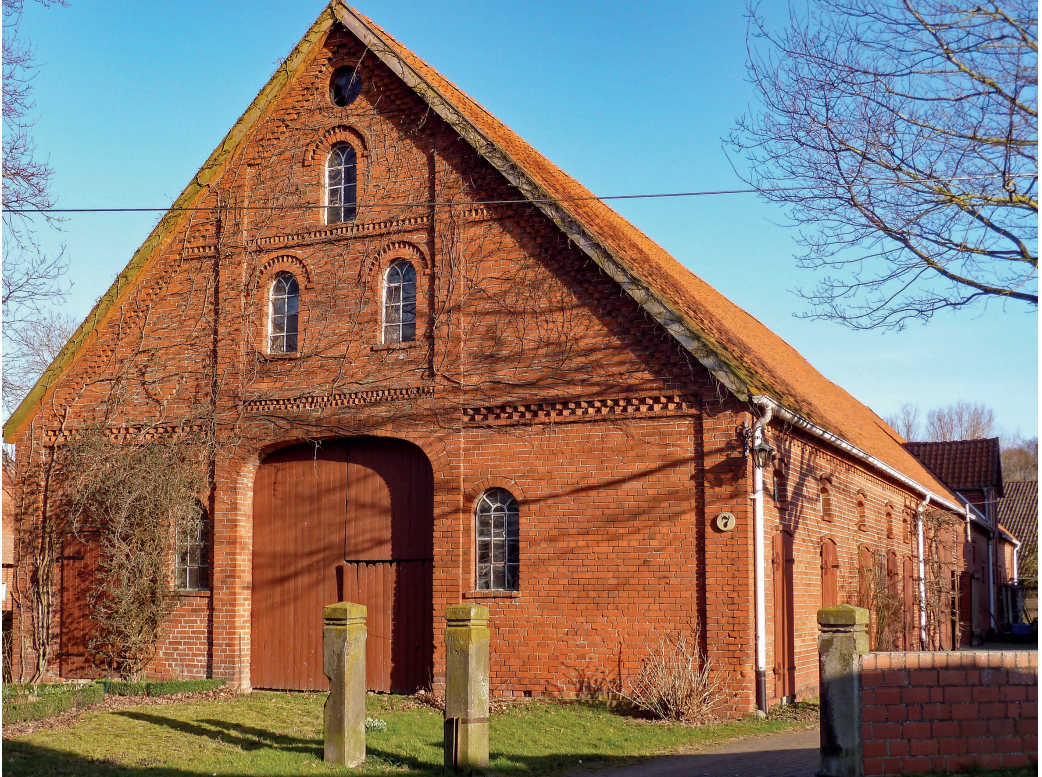
1 *Barnstedt Nr. 7, Gem. Dörverden, Ldkr. Verden: Großes Stallgebäude aus Backstein (11 x 43 m). Der Hof ist aufgegeben, und in dem Gebäude befindet sich alles, was sonst im Wege steht, u. a. eine alte Dreschmaschine, mit der seit Jahrzehnten nicht mehr gearbeitet wurde.*

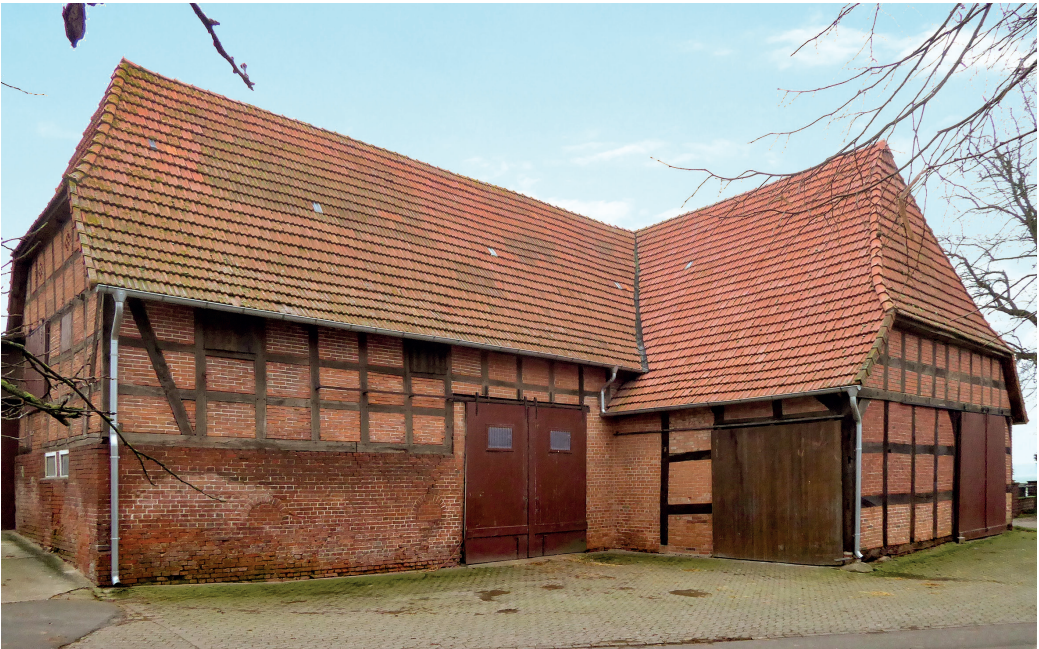
- 2 *Barnstedt Nr. 9, in dem selben Dorf, gleich gegenüber von Nr. 7: Ein alter Viehstall von 1838 mit anhängender Längsdurchfahrtsscheune. Im massiven Unterteil des Viehstalls standen die Kühe, im Obergeschoss aus Fachwerkwänden wurde Heu und Viehfutter untergebracht. Das gesamte Gebäude steht leer.*

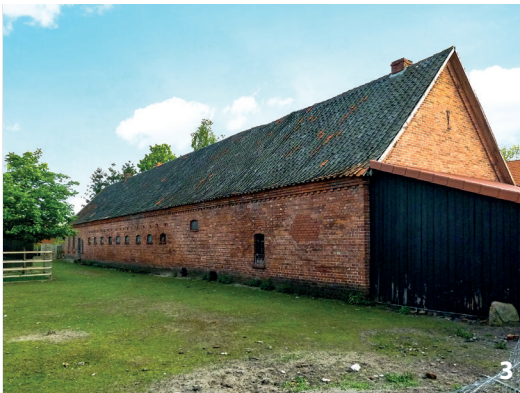
3 Dörverden Nr. 5, Schweinestall von 1893: Zur Zeit seiner Erbauung war der Schweinestall mit einer Länge von ca. 40 m eines der fortschrittlichsten Gebäude. Am hinteren Gebäudeende befindet sich eine kleine Knechtwohnung, im vorderen Teil eine Futterküche, ein Keller sowie ein Plumpsklo. Das Gebäude steht heute leer.

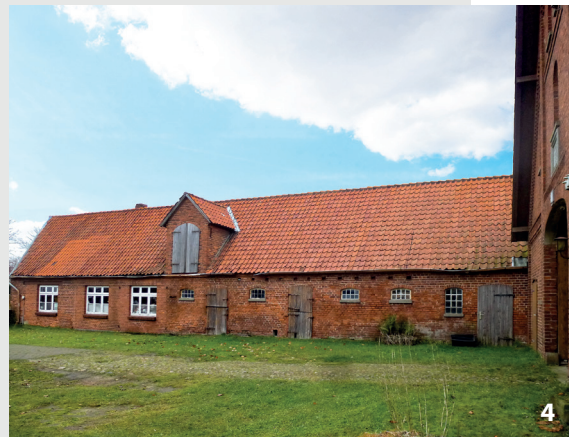
4 Stedorf Nr. 111, Schweinestall um 1900: Das Gebäude (7,8 x 30,7 m) ist etwas jünger als das danebenstehende große Bauernhaus und grenzt direkt an die linke Gebäudewand an. Der vordere Teil wurde bereits vor Jahrzehnten für einen kleinen Industriebetrieb umgebaut (drei dreiteilige Fenster). Heute steht alles leer.

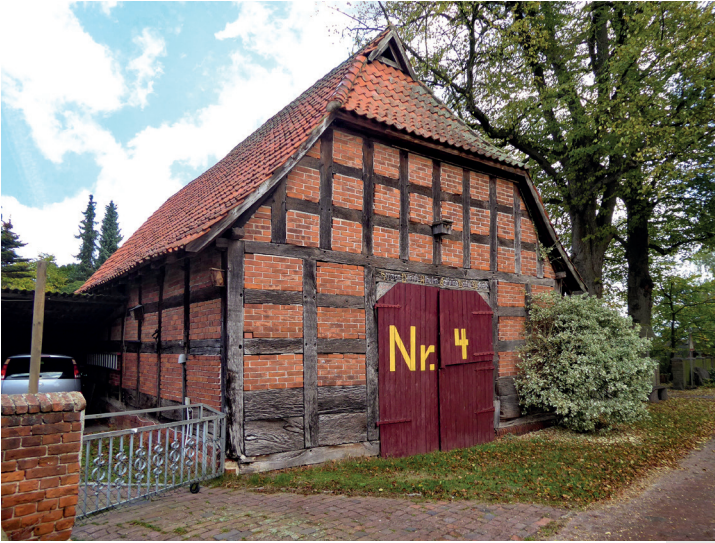
5 *Barme Nr. 4, Gem. Dörverden: Der frühere Schafstall von 1796 besteht aus einer kräftigen Fachwerkkonstruktion. Die unteren Gefache sind verbohlt, die übrigen mit Backsteinen ausgefacht; das Fundament besteht ebenfalls aus Backsteinen. Früher stand der Schafstall sicher weit entfernt vom Hof in der Heide und wurde nach der Verkopplung im 19. Jahrhundert auf den Hofplatz versetzt. Das Gebäude ist leer und ohne Nutzung.*

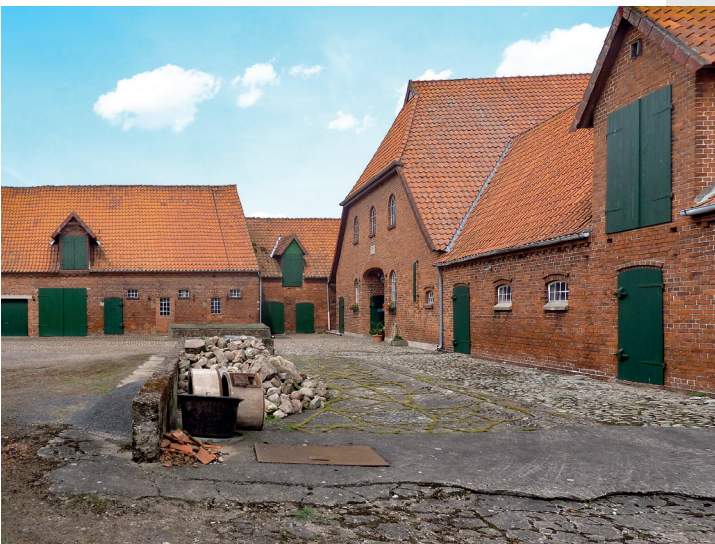
6 *Geestefeld Nr. 1, Gem. Dörverden: Das Dorf besteht aus vier großen Höfen. Die landwirtschaftliche Nutzung wurde bei Nr. 1 aufgegeben. Das frühere Bauernhaus umringt mit mehreren Wirtschaftsgebäuden (heute überwiegend ohne Nutzung) den großen Hofplatz. Das Bauernhaus wurde 1945 durch Kriegseinwirkungen zerschossen, auf den alten Fundamenten aber im „alten Stil“ nach dem Krieg wieder aufgebaut.*

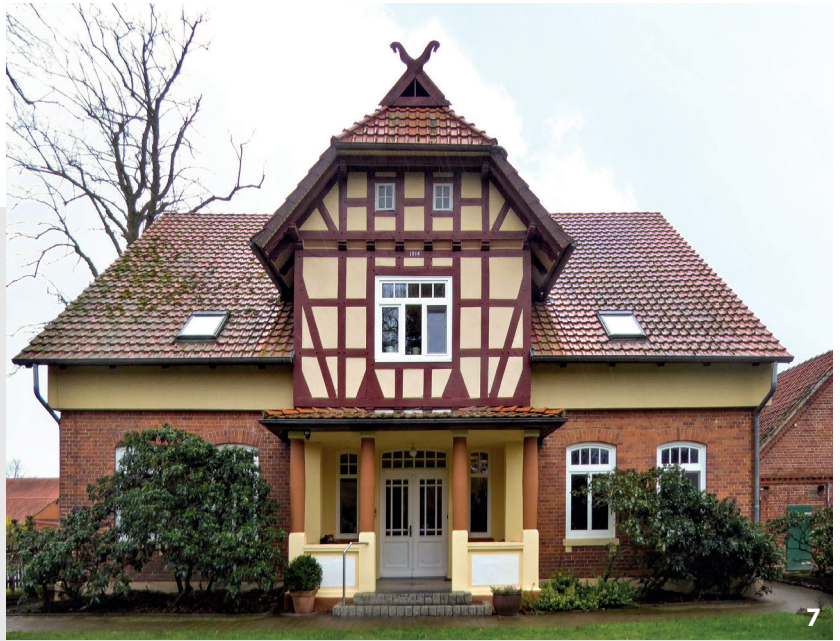
7 Westen Nr. 10, Gem. Dörverden: Das 1914 errichtete Wohnhaus ist das einzige noch heute genutzte Hofgebäude, alle Wirtschaftsgebäude stehen leer.

Im Ortsteil Westen stehen auf dem Hof Nr. 10 ein sehr schönes Jugendstil-Wohnhaus von 1914, ein altes Backhaus aus der Mitte des 19. Jahrhunderts, ein Stallgebäude aus der Zeit um 1900 (13 x 30 m) und eine große Wagenremise mit Scheune aus den 1930er Jahren (12 x 25 m). Bis auf das Wohnhaus ist alles leer. In der riesigen Wagenremise wirken ein abgestellter Wohnwagen, ein kleines Wohnmobil und zwei PKWs mehr als verloren. Der alte Bauer hatte 1964 geheiratet und

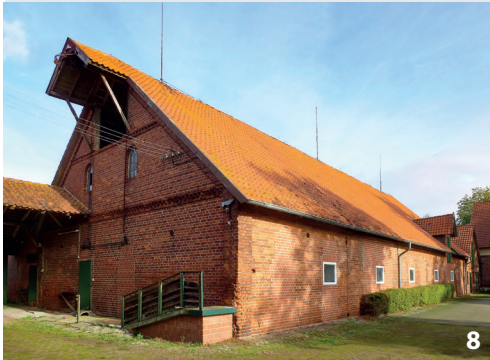
8 Der Viehstall aus dem Ende des 19. Jahrhunderts hat eine Größe von 13,1 x 30, 5 m. Angelehnt an den vorderen Giebel ist noch die Rampe zu sehen, worüber das Vieh in den Viehtransporter getrieben wurde. Bis auf die Einbauten der Viehboxen ist der Stall leer.

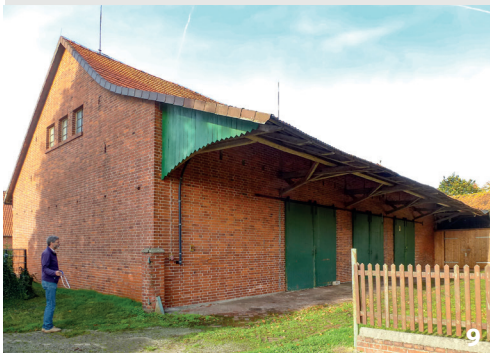
9 Scheune und Wagenremise, 12 x 25 m.

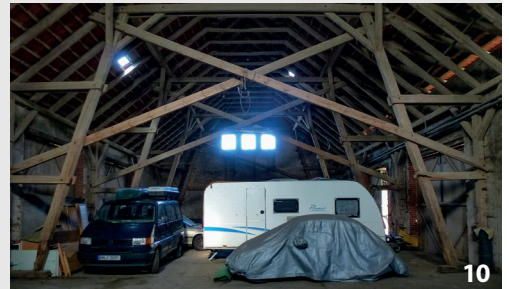
10 In der 300 m<sup>2</sup> großen Scheune wirken der Wohnwagen und die paar PKWs mehr als verloren. Ein riesiges Volumen ohne wirkliche Nutzung. Sollte der Altbauer recht haben: „Wenn ich unter der Erde bin, kommt alles weg“?

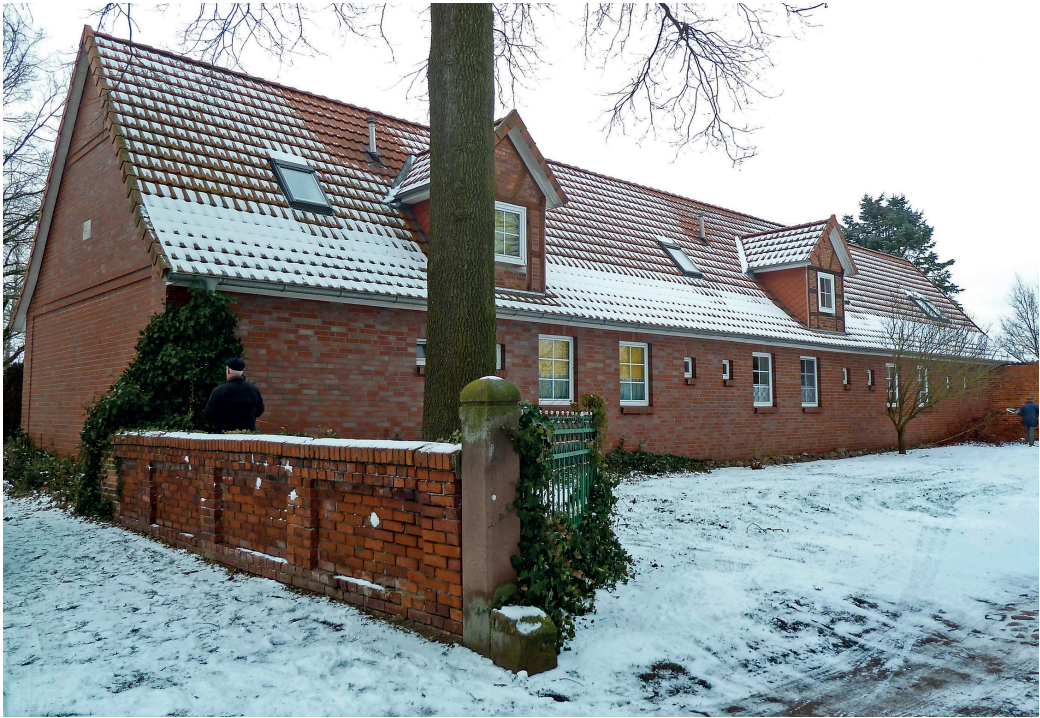
11 Stedorf Nr. 21, Gem. Dörverden (siehe auch Titelbild): Der 1897 errichtete Schweinestall (8 x 33 m) wurde schon vor Jahren mit Wohnungen ausgebaut und wird wohl auch in einigen Jahrzehnten noch den Hofplatz prägen – ein in der Gemeinde seltenes Beispiel.
