Nicht eingezapft, nicht angeblattet: eine namenlose Verzimmerungsart von Kopfbändern

VON WOLFGANG DÖRFLER, IGB

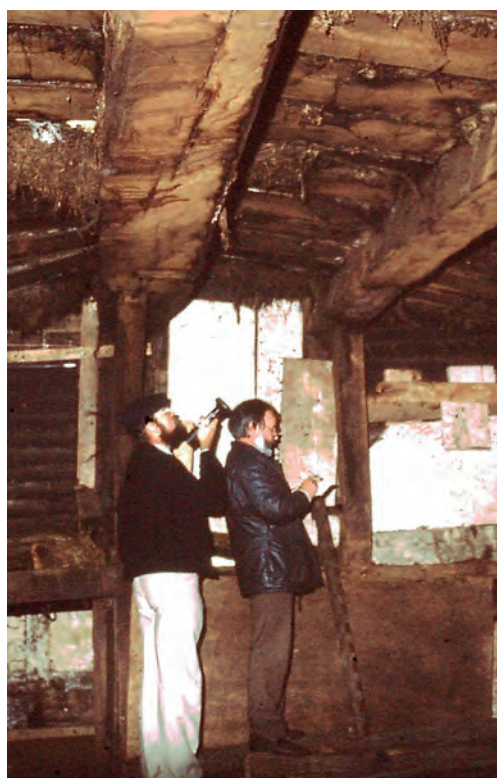
1 *Ostereistedt 1987: Hans-Joachim Turner und Ulrich Klages (v.l.n.r.) bei der Erstuntersuchung des hier beschriebenen Balkens in Eckes Hus (Foto: Dörfler).*

In Abbildung 1 ist dieser Moment festgehalten. Über das Haus ist bereits mehrfach im Holznagel berichtet worden. Das Haus war in der Mitte des 16. Jahrhunderts erbaut worden und die Giebelseiten waren 100 Jahre später neu entstanden. Es weist im Vorschauer einen zweitverwendeten, also älteren Balken auf.

Diesen Balken untersuchten Ulrich Klages und Hans-Joachim Turner auf dem obigen Foto. Er war um 90° gegenüber seiner Erstverwendung gedreht eingebaut worden und zeigte an beiden Enden die Verkämmung auf die Ständer an der ehemaligen Unterseite und den „Sparrenpott“ (zur Aufnahme des Sparrenfußes) an der gegenüberliegenden ehemaligen Oberseite (s. Abb. 5). Zur Abstützung des Balkens und zur Winkelsicherung des Verbandes war eine Diagonalversteifung, ein Kopfband also, zwischen Ständer und

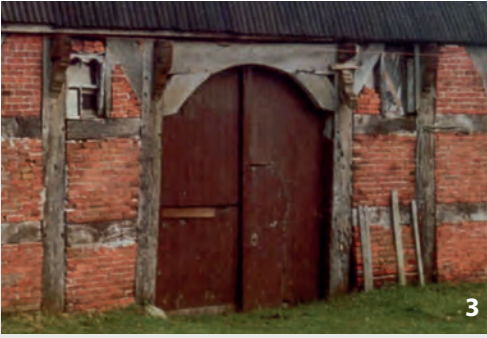
- 3 *Vordergiebel mit Großem Tor in der Flucht der Giebelwand, 1989*
- 4 *Rekonstruiertes Vorschauer mit innenliegendem Großem Tor, Pflasterung und Pferdestalltüren*
- 5 *Sparrenpott (Sparrenfußgrube) an der ehemaligen Oberseite des Balkens*
- 6 *Die Verzimmerungsspur am Balken in Osterstedt (Fotos: Dörfler)*
- 7 *Ostereistedt: Vorschauerbalken, aktuelle und rekonstruierte Lage (Zeichnung: Ulrich Klages)*
- 8 *Die Verzimmerungsspuren: der zuletzt eingebaute Balken aus Brüttendorf in einer um 90° gedrehten Position (Zeichnung: Ulrich Klages)*

gerückt. So war es auch bei unserem Haus in Ostereistedt geschehen (s. Abb. 3). Da aber die besondere Kopfsteinpflasterung dieses Platzes und die Zapfenlöcher in den Giebelständern erhalten waren, gelang es, das Vorschauer sicher zu rekonstruieren (s. Abb. 4). Zum Vorschauer gehört ein besonderer Balken, der vormalig das im Hausinnern stehende Torgebinde gehalten hatte. Er zeigte an seiner Unterseite die leeren Zapfenlöcher der beiden Torständer. Dadurch war auch die Breite des alten Tores bekannt.

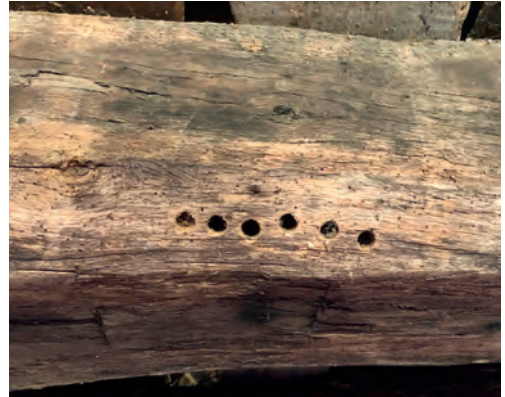
9 *Sechs Probenentnahmen am Vorschauerbalken in Ostereistedt von 1989: Keine der bis zu 86 Jahrringe aufweisenden Proben brachten seinerzeit ein Ergebnis.*

Da beide Balken in Häusern der Zeit um 1560 in Zweitverwendung benutzt wurden, kam die Frage auf, wann wohl die Vorgängerhäuser, aus denen sie stammen, erbaut worden sein mochten. In beiden Häusern gelang die Bestimmung mit Hilfe der Dendrochronologie dieser zweitverwendeten Balken in den 1990er Jahren, als die anderen Hausteile datiert wurden, trotz zahlreicher Versuche (s. Abb. 9) zunächst nicht. Für Brüttendorf konnte uns Hans Tisje aus Neu-Isenburg schließlich mitteilen, dass der Baum für den Balken im Jahr 1499 gefällt worden war. Die erneute Probenahme erfolgte 2004 während des Abrisses des Gebäudes.

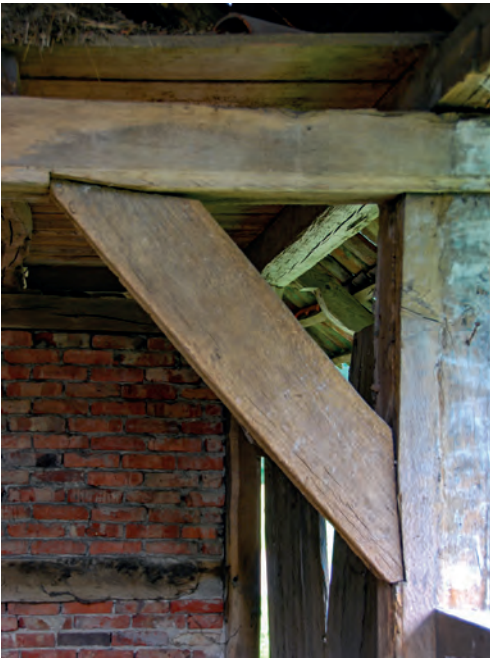
11 *Kopfband zwischen Ständer und Balken beim Scheunengebäude in Goldenstedt (Fotos: Dörfler)*

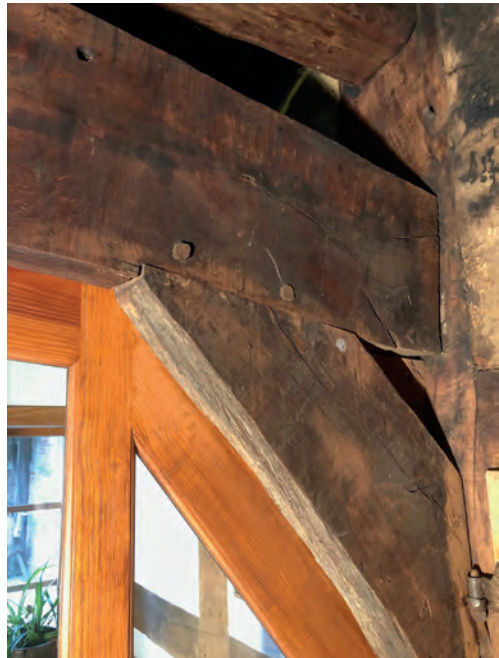
12 *Eingezapftes Kopfband „mit Versatz“ am Unterschlag in Hesedorf b. Gyhum (Foto: Dörfler)*

Den „Versatz“, wie wir die oben beschriebene Kante nennen, gegen die das Kopfband drückt, kennen wir auch bei eingezapften Kopfbändern als Stabilisierungsfaktor. In Hallenhausgerüsten kommt sie regelmäßig beim Unterschlag vor, auf dem ja große Lasten ruhen (s. Abb. 12).
