Die Rettung eines Bauernhauses in Pfullingen

VON BRIGITTE STÖTTNER, IGB

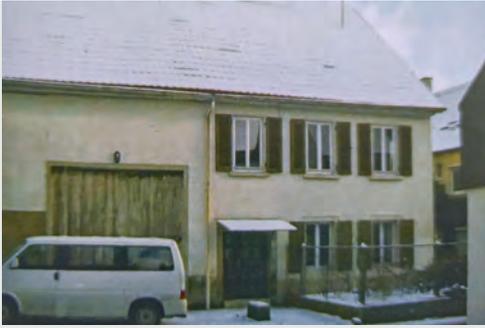
2 *Straßenseite des Hauses, Teilansicht des ehemaligen Scheunenteils: Zustand vor Beginn der Sanierung*

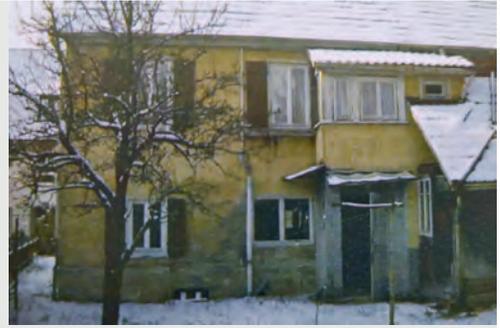
3 *Gartenseite des Hauses, Teilansicht des ehemaligen Wohntrakts: Zustand vor Beginn der Sanierung (Fotos: unbekannter Fotograf)*

Das schon einige Jahre leerstehende Haus zeigte die üblichen Bauschäden und haustypischen Einschränkungen: unzureichende Fundamen-

te, aufsteigende Feuchte, erhebliche Salzausblühungen, Schädlingsbefall des Holzwerks im Dachgeschoss mit sehr niedrigen Raumhöhen, kleinteilige Raumzuschnitte und Verlust der originalen Fensteranlagen. Dagegen noch erhalten waren die originalen Treppen, Dielen, Türen und eine Stuckdecke in der ehemals „guten Stube“ im 1. Obergeschoss. Außerdem hat das Haus eine Besonderheit: Der eigene Brunnen im Gewölbe-

Um der aufsteigenden Nässe zu Leibe zu rücken, bekam das Gebäude ein neues Fundament, gekoppelt mit einer feuchtigkeitssperrenden Bodenplatte. Im ehemaligen Stall wurden vor die Wände mit Salzausblühungen eine Vormauerung angebracht.

Im Dachgeschoss war der Holzzustand ziemlich desolat. Viele neue Balken mussten eingesetzt werden. Wir entschlossen uns zu einer Aufdachdämmung mit neuer Falzziegeldeckung, wobei das Kehlgebälk höher gesetzt wurde und somit auch eine bessere Raumhöhe erreicht werden konnte.

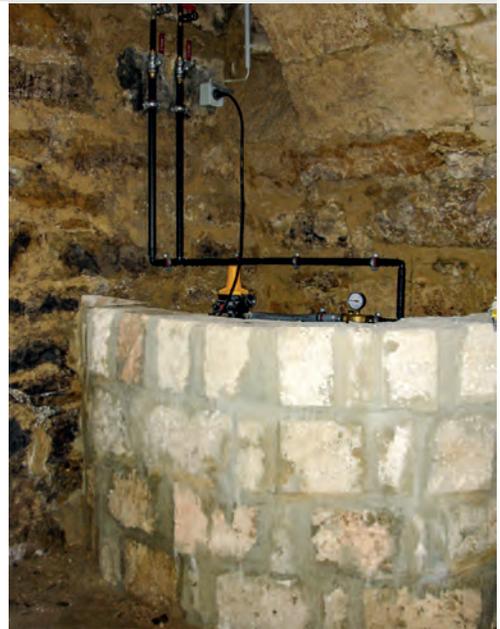
4 *Der eigene Brunnen im Gewölbekeller dient heute zur WC-Spülung und Gartenbewässerung. (Foto: Wolfgang Bloos)*

keller, aus dem in früheren Zeiten mit Hilfe eines Flaschenzugs Wasser in die darüber liegende Waschküche geleitet werden konnte. (Der Brunnen dient heute zur WC-Spülung und Gartenbewässerung).

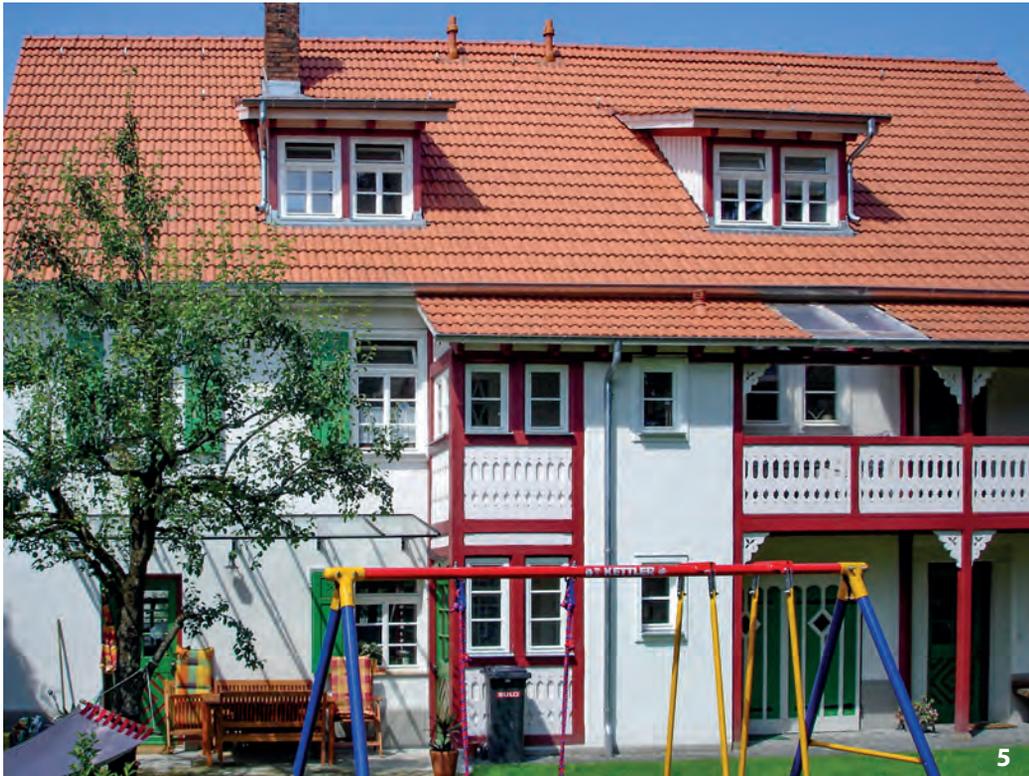
- 5 Gartenseite des Hauses nach der Sanierung: Links der frühere Wohntrakt, rechts der frühere Scheunenteil.
- 6 Detail des Eingangsbereichs des früheren Scheunenteils (Fotos: Wolfgang Bloos)
- 7 Giebelseite des früheren Wohntrakts mit neuen Fenstern und Klappläden.
- 8,9 Fenster im Detail

Die typische Kleinteiligkeit der hiesigen Bauernhäuser wurde erhalten bzw. rekonstruiert. Dies

betrifft zum Garten hin den kleinen Vorraum und die darüberliegende Veranda. Beim Scheunehaus wurde der desolate Schopf abgerissen und dafür ein Laubengang mit Brettstaketenmotiv errichtet, der heute als Balkon und zugleich Überdachung der Eingangstür dient. Da die ursprünglichen Fenster nicht mehr vorhanden waren, wurden im Wohnhaus, das in der Wertigkeit höher gewichtet ist, bauzeitlich übliche, rekonstruierte Fenster eingebaut: dreiteilige Sprossenfenster als Verbundfenster mit typischen aufgesetzten Beschlägen und mit kippbarem Oberlichtfenster, dem sog. „Kampf“. An den Fensteröffnungen wurde nichts verändert, so dass im 2. Obergeschoss die Fenster dementsprechend kleiner ausfallen. Da ein originaler Klappladen aufgefunden wurde, konnte er zum Vorbild für die gesamten Klappläden dienen.

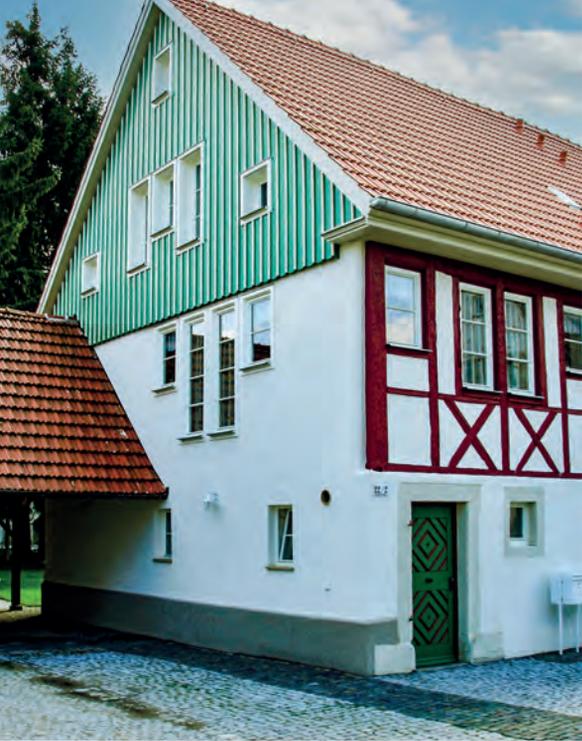
- 10 *Giebel- und Straßenseite des früheren Scheunenteils mit neuen Fenstern. Das Fachwerk der Traufseite wurde freigelegt. (Foto: Wolfgang Bloos)*
- 11 *Historisches, gusseisernes Dachflächenfenster mit innenliegendem Winterfenster zur Straßenseite*

Im Scheunehaus hingegen, das neu ausgebaut und somit weniger historische Wertigkeit besitzt, entschieden wir uns für moderne Isolierglasfenster als „Leiterfenster“ ohne Läden, wobei sich An-

ordnung und Fenstergruppen auf das Fachwerk beziehen. Der Scheunengiebel wurde mit einer zweifarbigen Brettschalung versehen, worunter sich die heutzutage notwendige Dämmung verbirgt. (Die Dämmung der anderen Außenwände musste von innen erfolgen, um die historische Ansicht nicht zu beeinträchtigen). Zur Straßenseite hin ließen wir aus optischen Gründen das Fachwerk freilegen, obwohl es sich hierbei nicht um ein besonders hochwertiges Fachwerk handelt. Dies führte zu einigen Diskussionen mit unserem Architekten und Zimmerer ...

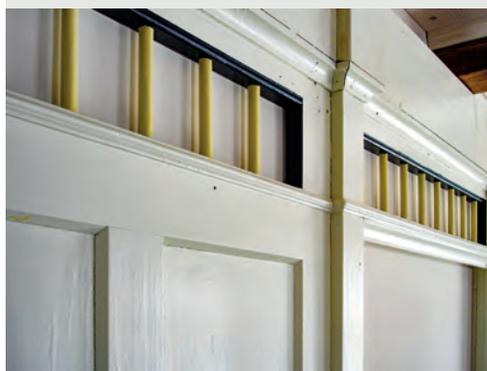
14 Treppe

15 Tür

Beide Beläge wurden sorgfältig geborgen, aufgearbeitet und mit gleichem Altmaterial wieder ergänzt und verlegt. Für abgängige Holzböden im 1. Obergeschoss wurden passend zum Ausstattungsstandard Pitchpine-Dielen aus Abbruchhäusern ähnlicher Bauzeit verlegt. Die im Haus vorgefundene freistehende Badewanne konnte nach Aufarbeitung wieder Verwendung finden und zum ursprünglichen Ambiente beitragen. Ebenso die Treppe: Nach der Freilegung einiger Abdecklagen schälte sich eine bauzeitliche Holztreppe heraus, eine typische, eingestemmte Konstruktion mit Stellbrettern. Die behutsame Restaurierung ergab trotz starker Gebrauchsspuren ein gutes Ergebnis. Nach Befund erfolgte die Überfassung von Wangen und Geländer.

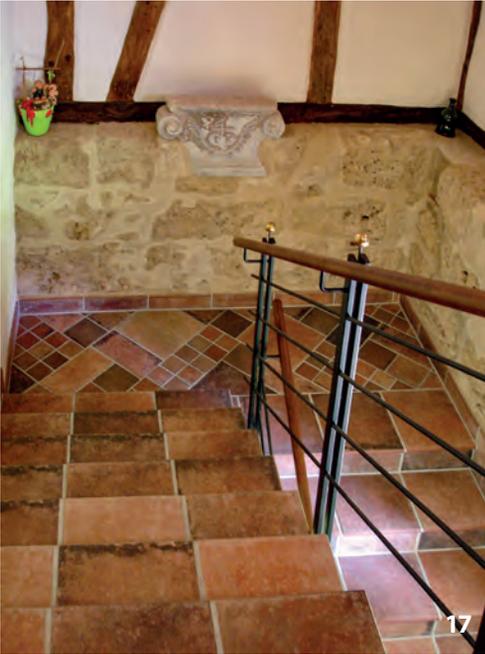
- 17 Treppenhaus mit Spolie
- 18 Spolie, Detail
- 19 Tennenleiter
- 20 Haustür
- 21 Scheunentor (Fotos: Wolfgang Bloos)

Da das Scheunenhaus neu ausgebaut wurde, gab es dort naturgemäß kaum vorhandene originale Bestände, auf die man bei der Innenausstattung zurückgreifen konnte. Eine Ausnahme bildeten die Umfassungswände aus Tuffstein und Sichtfachwerk, in die im Eingangs-Treppenhaus eine

dort aufgefundene Spolie, ein Ofenstein mit heraldischem Motiv, eingebaut wurde. Ansonsten wurde dieses Treppenhaus mit passenden Fliesen und einem Metallgeländer ausgestattet. Ein anderes Highlight der Ausstattung dieses Haupteils ist die Tennenleiter, die nach Aufarbeitung den typischen Scheunencharakter unterstreicht.
