Leerstehende Gebäude auf dem Lande

VON HEINZ RIEPSHOFF, IGb

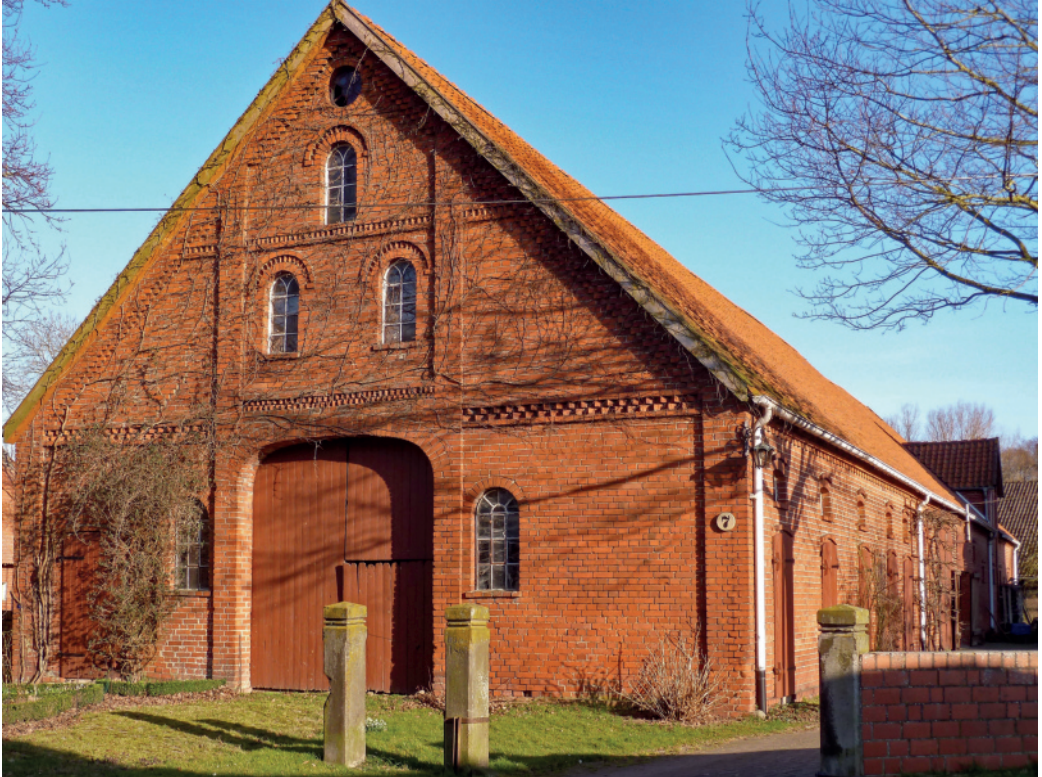
- 1 Barnstedt Nr. 7, Gem. Dörverden, Ldkr. Verden: Großes Stallgebäude aus Backstein (11 x 43 m). Der Hof ist aufgegeben, und in dem Gebäude befindet sich alles, was sonst im Wege steht, u. a. eine alte Dreschmaschine, mit der seit Jahrzehnten nicht mehr gearbeitet wurde.*

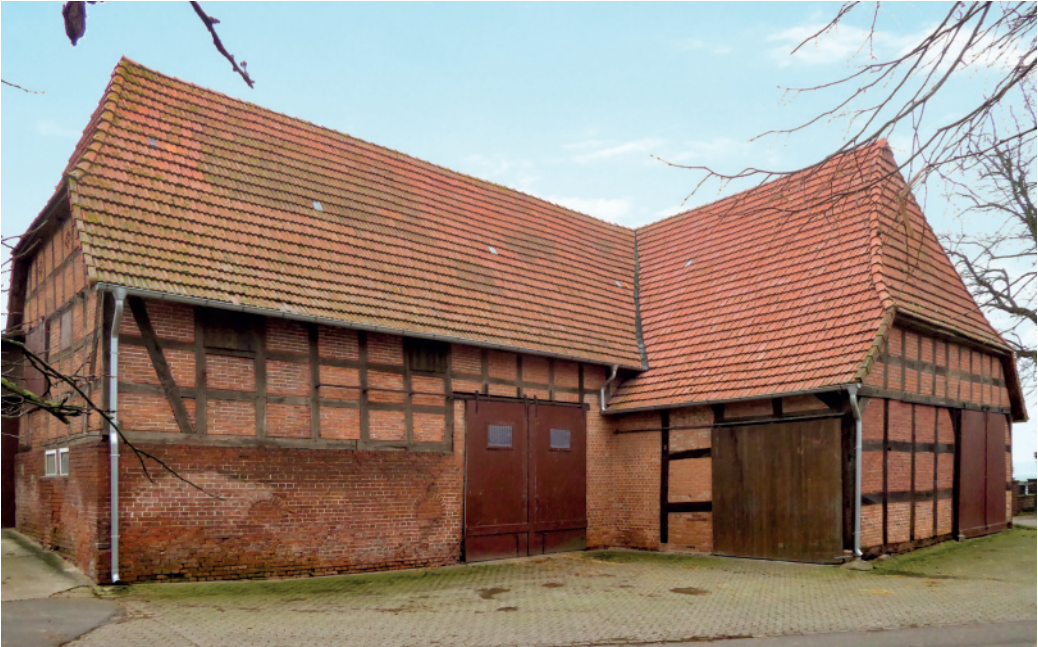
- 2 *Barnstedt Nr. 9, in dem selben Dorf, gleich gegenüber von Nr. 7: Ein alter Viehstall von 1838 mit anhängender Längsdurchfahrtscheune. Im massiven Unterteil des Viehstalls standen die Kühe, im Obergeschoss aus Fachwerkwänden wurde Heu und Viehfutter untergebracht. Das gesamte Gebäude steht leer.*

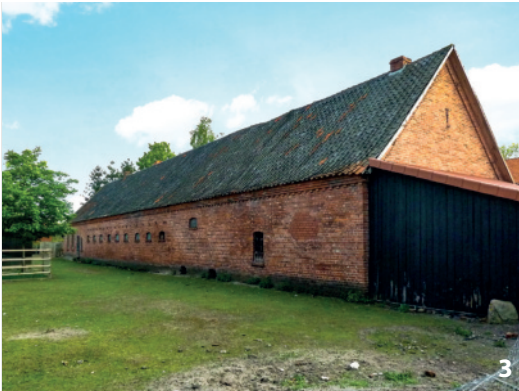
3 Dörverden Nr. 5, Schweinestall von 1893: Zur Zeit seiner Erbauung war der Schweinestall mit einer Länge von ca. 40 m eines der fortschrittlichsten Gebäude. Am hinteren Gebäudeende befindet sich eine kleine Knechtwohnung, im vorderen Teil eine Futterküche, ein Keller sowie ein Plumpsklo. Das Gebäude steht heute leer.

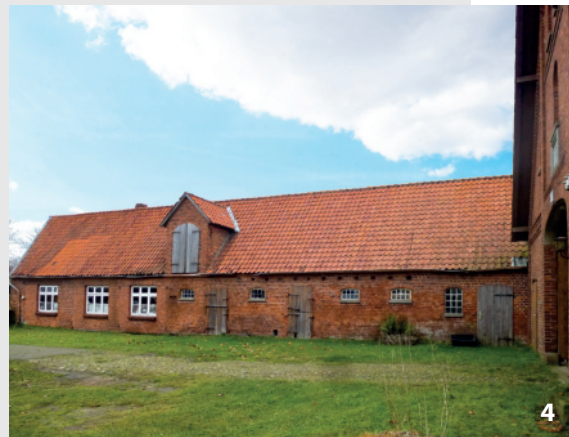
4 Stedorf Nr. 111, Schweinestall um 1900: Das Gebäude (7,8 x 30,7 m) ist etwas jünger als das danebenstehende große Bauernhaus und grenzt direkt an die linke Gebäudewand an. Der vordere Teil wurde bereits vor Jahrzehnten für einen kleinen Industriebetrieb umgebaut (drei dreiteilige Fenster). Heute steht alles leer.

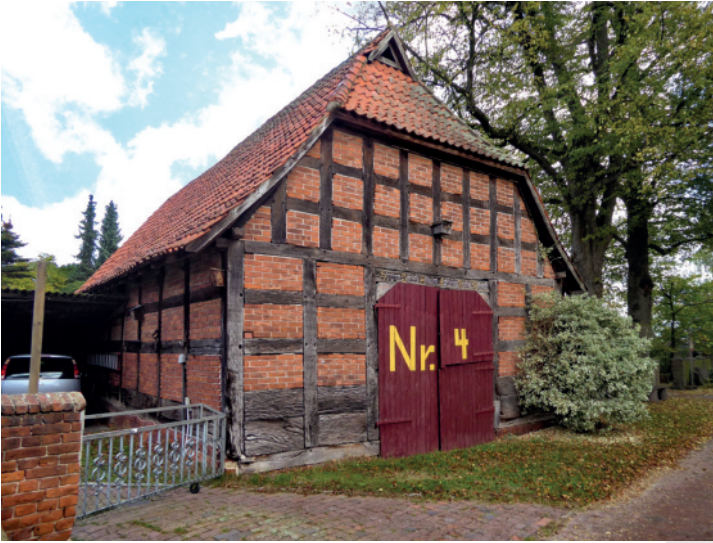
5 *Barme Nr. 4, Gem. Dörverden: Der frühere Schafstall von 1796 besteht aus einer kräftigen Fachwerkkonstruktion. Die unteren Gefache sind verbohlt, die übrigen mit Backsteinen ausgefacht; das Fundament besteht ebenfalls aus Backsteinen. Früher stand der Schafstall sicher weit entfernt vom Hof in der Heide und wurde nach der Verkopplung im 19. Jahrhundert auf den Hofplatz versetzt. Das Gebäude ist leer und ohne Nutzung.*

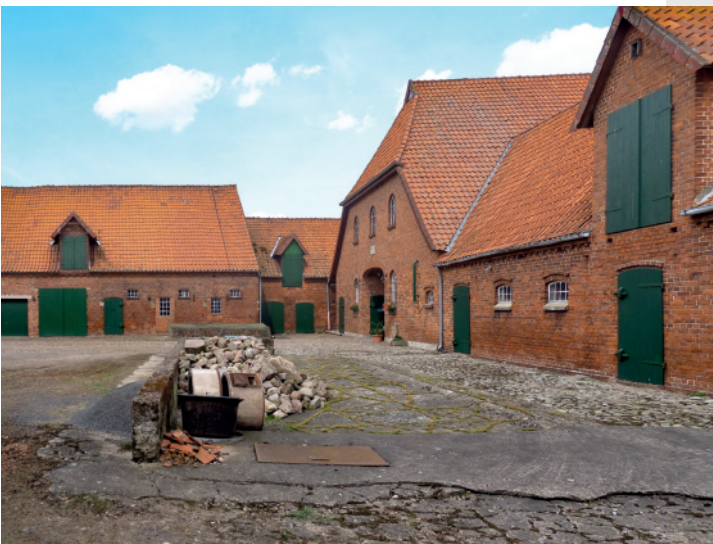
6 *Geestefeld Nr. 1, Gem. Dörverden: Das Dorf besteht aus vier großen Höfen. Die landwirtschaftliche Nutzung wurde bei Nr. 1 aufgegeben. Das frühere Bauernhaus umringt mit mehreren Wirtschaftsgebäuden (heute überwiegend ohne Nutzung) den großen Hofplatz. Das Bauernhaus wurde 1945 durch Kriegseinwirkungen zerschossen, auf den alten Fundamenten aber im „alten Stil“ nach dem Krieg wieder aufgebaut.*

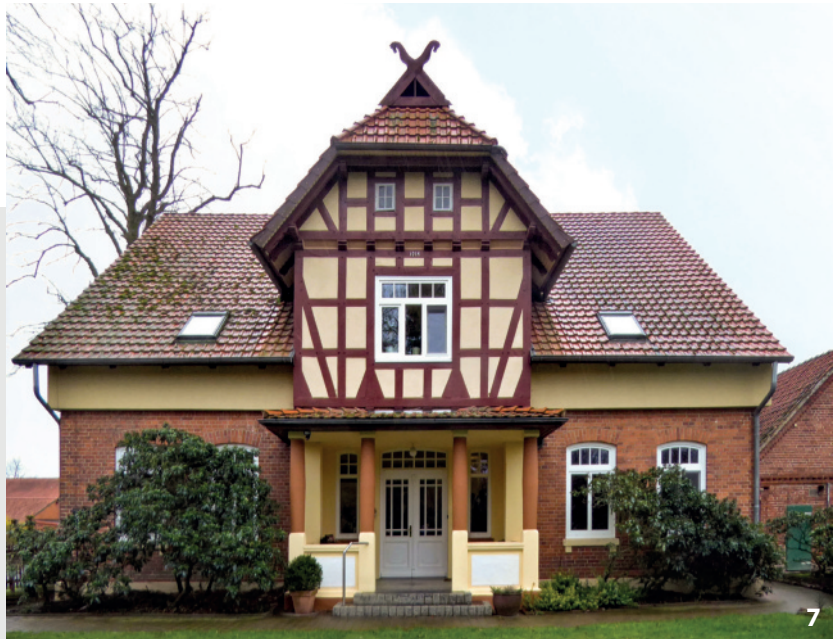
7 Westen Nr. 10, Gem. Dörverden: Das 1914 errichtete Wohnhaus ist das einzige noch heute genutzte Hofgebäude, alle Wirtschaftsgebäude stehen leer.

Im Ortsteil Westen stehen auf dem Hof Nr. 10 ein sehr schönes Jugendstil-Wohnhaus von 1914, ein altes Backhaus aus der Mitte des 19. Jahrhunderts, ein Stallgebäude aus der Zeit um 1900 (13 x 30 m) und eine große Wagenremise mit Scheune aus den 1930er Jahren (12 x 25 m). Bis auf das Wohnhaus ist alles leer. In der riesigen Wagenremise wirken ein abgestellter Wohnwagen, ein kleines Wohnmobil und zwei PKWs mehr als verloren. Der alte Bauer hatte 1964 geheiratet und

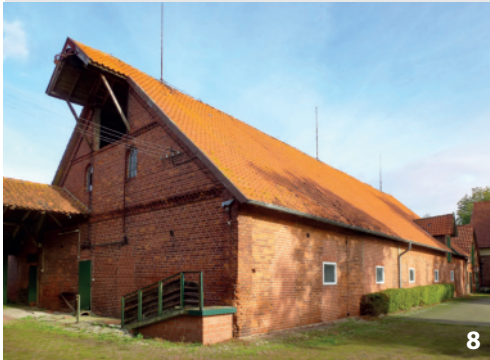
8 Der Viehstall aus dem Ende des 19. Jahrhunderts hat eine Größe von 13,1 x 30, 5 m. Angelehnt an den vorderen Giebel ist noch die Rampe zu sehen, worüber das Vieh in den Viehtransporter getrieben wurde. Bis auf die Einbauten der Viehboxen ist der Stall leer.

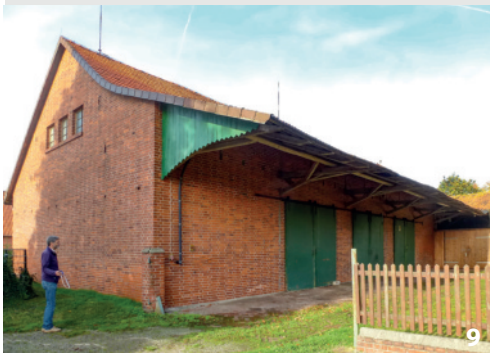
9 Scheune und Wagenremise, 12 x 25 m.

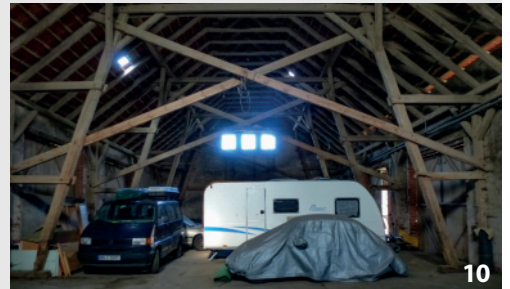
10 In der 300 m² großen Scheune wirken der Wohnwagen und die paar PKWs mehr als verloren. Ein riesiges Volumen ohne wirkliche Nutzung. Sollte der Altbauer recht haben: „Wenn ich unter der Erde bin, kommt alles weg“?

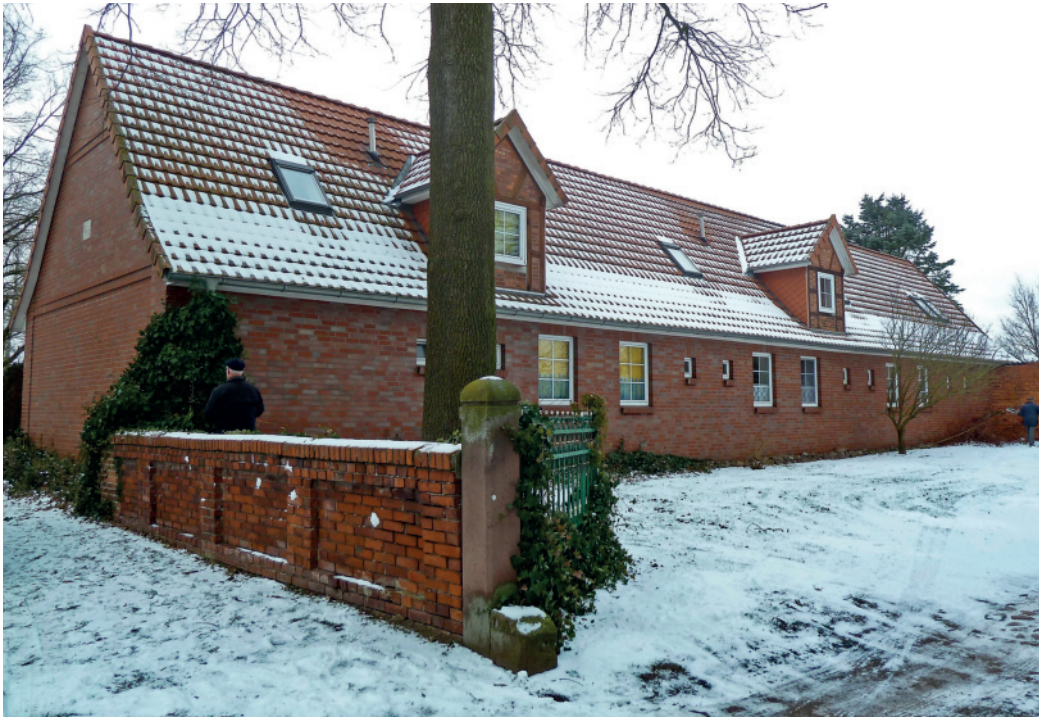
- 11 Stedorf Nr. 21, Gem. Dörverden (siehe auch Titelbild): Der 1897 errichtete Schweinestall (8 x 33 m) wurde schon vor Jahren mit Wohnungen ausgebaut und wird wohl auch in einigen Jahrzehnten noch den Hofplatz prägen – ein in der Gemeinde seltenes Beispiel.
