STADER JAHRBUCH 2017

Dörverden – ein Dorf wird inventarisiert

Von
Heinz Riepshoff

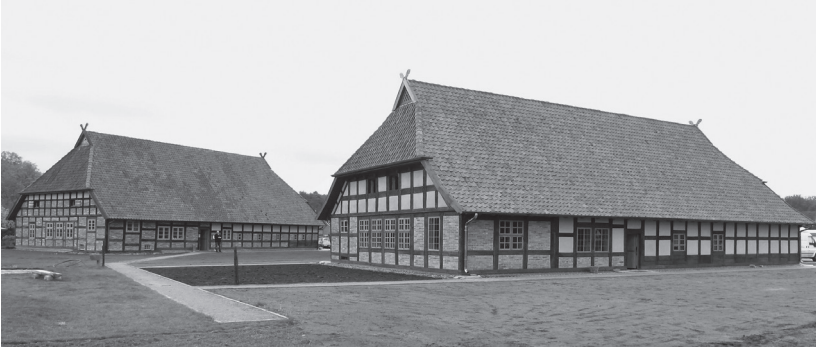
Abb.1: Die beiden wichtigsten Gebäude der H. F. Wiebe Stiftung: links Kochs Hof von 1783 und rechts Ehmken-Hof von 1581/1545 (alle Fotos in diesem Beitrag, soweit nicht anders angegeben: Heinz Riepshoff).

ursprünglichen Standort unter Denkmalschutz, war durch Blitzschlag der Dachstuhl ausgebrannt, der Baukörper selbst mit dem gesamten Innengerüst aber unversehrt geblieben. Auch dieses Bauernhaus wurde von Hermann Wiebe erworben und der Stiftung zugeführt. Auf einem Areal in der Ortsmitte von Dörverden wurden in den Folgejahren durch die Stiftung beide Gebäude wieder aufgebaut und erneut unter Denkmalschutz gestellt. Genutzt werden die Gebäude vorrangig durch den Verein Ehmken Hoff e. V.

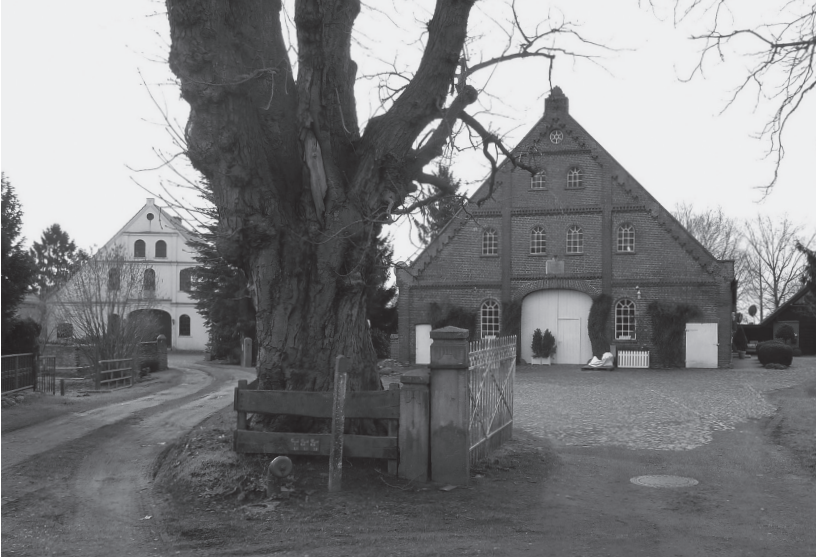
Abb. 7: Nach dem Brand von 1875 entstandene Neubauten auf zwei Halbmeierhöfen: links der Hof Wahnebergen Nr. 8, rechts der Hof Nr. 3.

Von den vier in Wahnebergen abgebrannten Höfen sind heute noch drei der wiederaufgebauten Bauernhäuser fast unverändert erhalten geblieben: Wahnebergen Nr. 3 und Nr. 8 (Abb. 7) sowie Nr. 10. Alle drei wurden erst im Folgejahr des Brandes, laut Inschriften 1876, wieder aufgebaut. Das ist sicher der Tatsache zuzuschreiben, dass im Gegensatz zum Dorfbrand von Dörverden 1777, der Ende April ausbrach, das Wahneberger Feuer Mitte September wütete. Damit hätte sich jeder Neubau in den Winter erstreckt, was man tunlichst vermieden hat. Auch das Haus des vierten Hofes (Nr. 4) steht noch. Bei dem Gebäude musste allerdings der Wirtschaftsgiebel 1986 erneuert werden, da der

alte, originale Backsteingiebel von einem Tag zum anderen umgefallen war. Alle vier Neubauten von 1876 gehören zu den Halbmeier-Höfen und wurden der Zeit entsprechend als Vierständerbauten mit umlaufenden Backsteinwänden errichtet. Die Abseiten sind mit Fress- und Entmischungsrinnen ca. 1 m breiter als die Kübbungen früherer Fachwerkhäuser und die Wohnteile sind durch Scherwände von den Viehdielen getrennt. Die Wohnteile mit großen Fluren – belegt mit Sandsteinplatten – hatten keine offenen Feuerstellen mehr, stattdessen wurden die Öfen zum Beheizen der Stuben und Kammern an Schornsteinen angeschlossen. Die Zeit der Rauchhäuser war abgelaufen. Die Inschriftentafeln aus Sandstein mit Baudaten befinden sich bei zwei Häusern oberhalb des Dielentores im Wirtschaftsgiebel, das dritte Bauernhaus wurde später verputzt und eine Ersatzplatte eingefügt. Dafür hat das Haus eine aus Sandstein gefertigte Pferdekrippe mit Inschrift, ebenfalls mit dem Baudatum 1876 (Abb. 8). Das kleinste der drei Häuser ist die Nr. 10 mit einer Größe von 11,75 x 20,00 m. Es ist damit nicht größer als ältere Bauernhäuser aus Fachwerk. Das Halbmeierhaus Nr. 3 hat eine Größe

von 14,7 x 32,25 m, Nr. 4 misst 14,7 x 28,0 m und Nr. 8 14,8 x 30,65 m. Diese drei Häuser weichen damit erheblich von ihren Vorgängern ab und sind gute Beispiele für die Blütezeit der vorindustriellen Landwirtschaft gegen Ende des 19. Jahrhunderts.

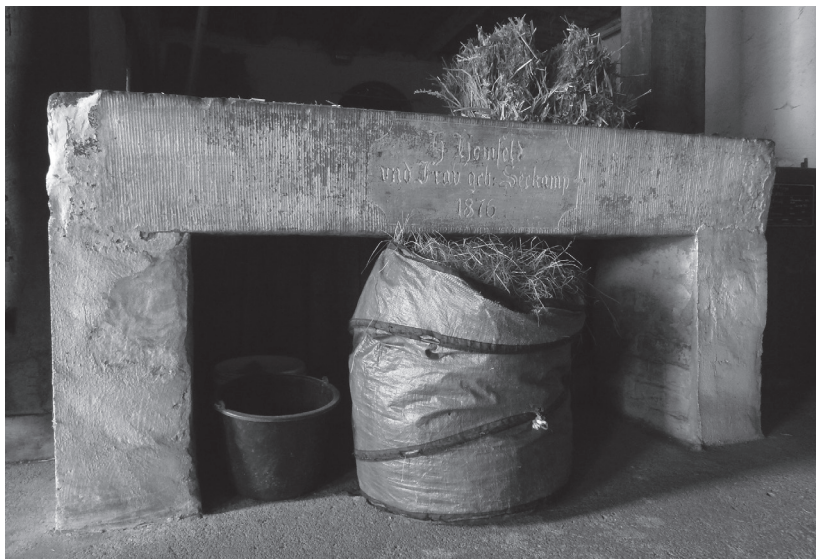
Abb. 8: Sandsteintrog des Pferdestalls vom Hof Wahnebergen Nr. 8 mit einer Inschrift, die neben den Namen der Hofbesitzer auch das Jahr 1876 angibt, also im Folgejahr des Brandes in Wahnebergen entstand.

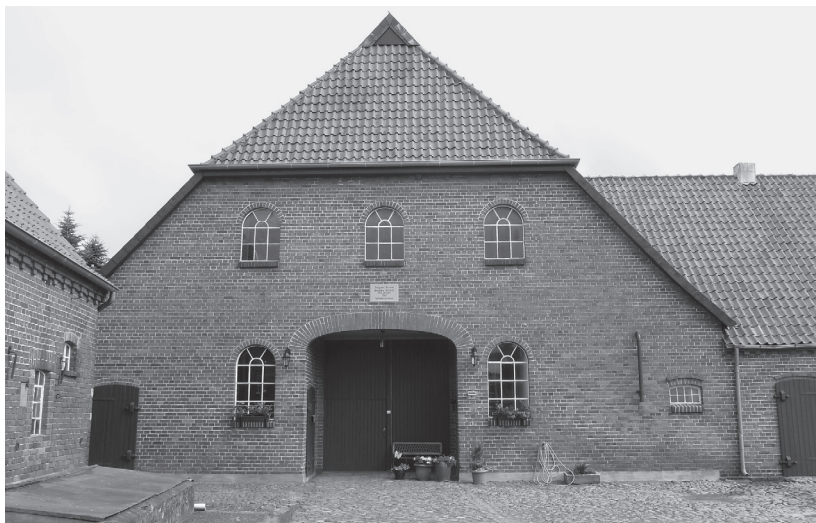
Abb. 10: Die Inschrift des Hauses vom Hof Geestefeld Nr. 1 verweist auf das Kriegsende: „1945 wiederaufgebaut“.

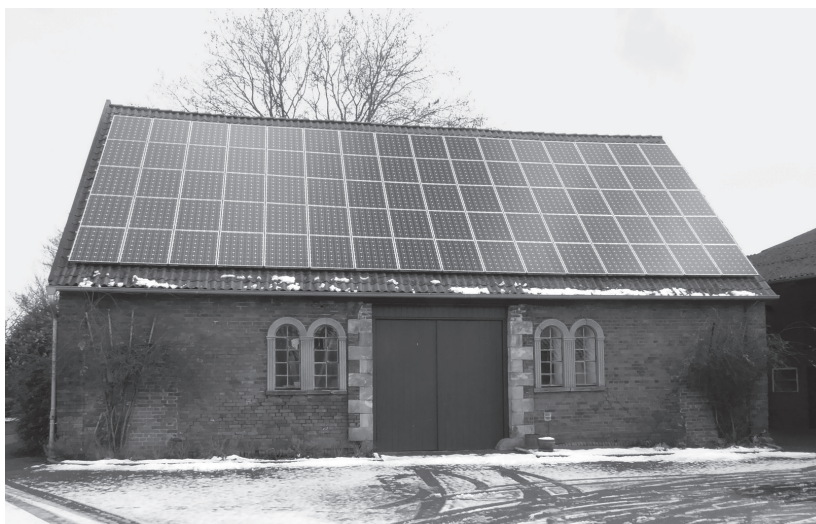
Abb. 11: Scheune in Barnstedt Nr. 1. Die sichtbare Traufwand war ehemals der Vordergiebel des größten Bauernhauses (16,3 x 45,0 m) in der Gemeinde. Es wurde durch Kriegsschaden auf Scheunengröße reduziert.

und seitlichen Fenstern steht mitten auf dem Hof, mit der Traufwand zur Hofeinfahrt. Tatsächlich ist die Traufwand aber der untere Teil des früheren Wirtschaftsgiebels. Die beiden seitlichen Misttüren als Zugang zu den früheren Abseiten sind zugemauert, der obere Sturz über dem Dielentor fehlt und wird durch die Dachtraufe durchschnitten. Die Scheune ist gewissermaßen der Rest des Wirtschaftsgiebels und eines Teils der früheren Diele. Hinter dieser Scheune und in Flucht der beiden Giebelwände steht ein neues Wohnhaus. Es soll auf den Fundamenten des ursprünglichen Bauernhauses stehen, also auf dem hinteren Ende des Gebäudes. Die Breite des ehemaligen Bauernhauses ergibt sich aus der Länge der Traufwand der Scheune und beträgt 16,3 m. Ohne diese Maßangabe würde man die Länge von der vorderen Scheunenecke bis zum hinteren Ende des neuen Wohnhauses von ca. 45,0 m kaum glauben. Mit 16,3 x 45,0 m war es sicher das größte Bauernhaus weit und breit. Sehr ähnlich ist die Situation auf dem Nachbarhof Barnstedt Nr. 3. Auch hier war durch Beschuss das Bauernhaus schwer in Mitleidenschaft gezogen. Der Wirtschaftsgiebel und die Diele waren abbruchreif. Der Wohnteil hatte das Kriegsende wohl einigermaßen heil überstanden. Aus dem hinteren Ende des früheren Bauernhauses entstand mit geänderter Firstrichtung das neue Wohnhaus.

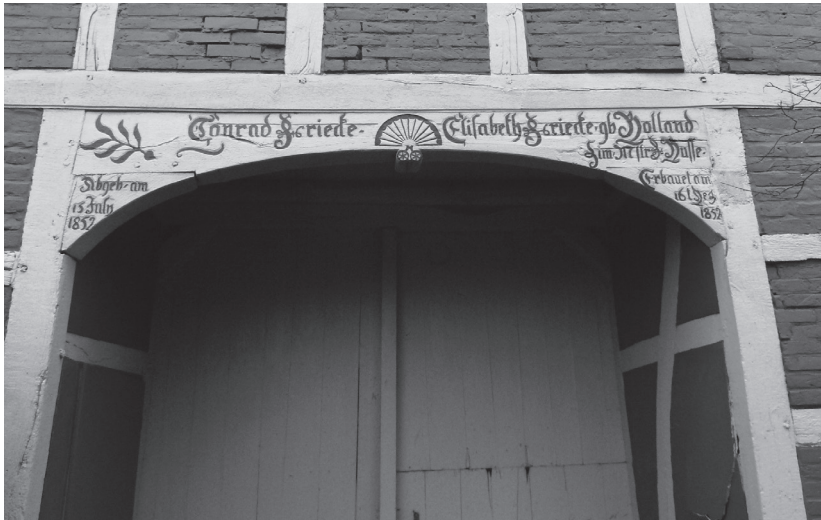
Abb. 12: Der Hof Dörverden Nr. 24 musste aus dem Überschwemmungsgebiet der nahe gelegenen Weser heraus auf die höher liegende Geest umgesetzt werden. Aus der Inschrift des Torriegels und den beiden zugehörigen Kopfbändern erfahren wir auch den Zeitpunkt: „Abgeb. am 15. July 1852 / Erbauet am 16t Dez. 1852“.

viel von dem heute noch stehenden Haus tatsächlich in der Marsch gestanden hat. Das eher kleine Haus entspricht mit seiner Größe von 11,15 x 16,5 m dem, was man für einen Köthner erwarten kann. Die Baukonstruktion aus schwächtigen Fachwerkhölzern mit dem Vierständergerüst und geschosshohen Streben allerdings hätte auch ohne Umsetzung 1852 genauso aussehen können.

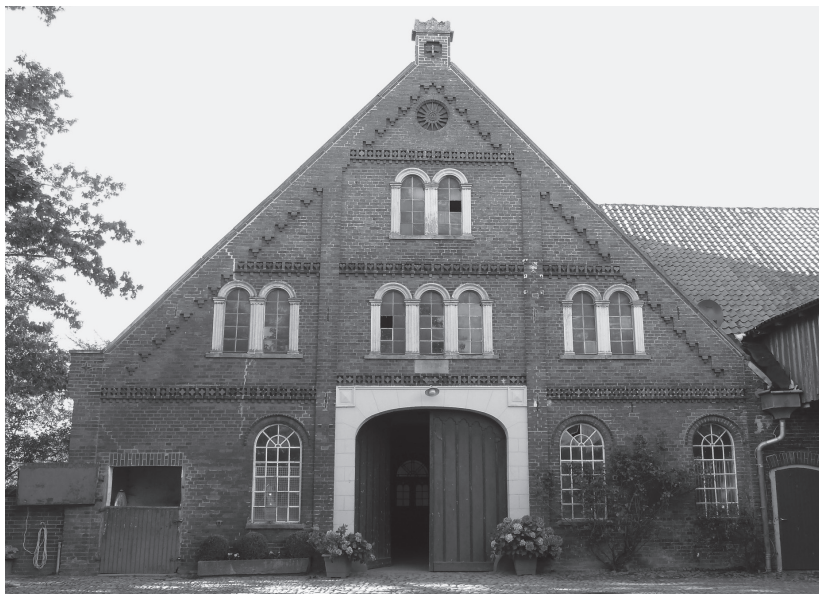
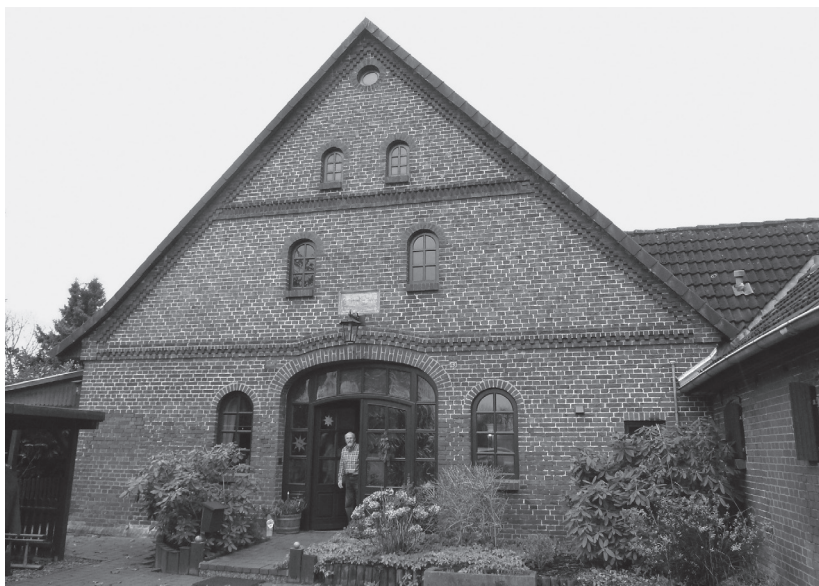
Abb.13 und 14: Zwei Häuser im Vergleich – oben Wahnebergen Nr. 2, Hausbreite 15,0 m (Halbmeier), unten Wahnebergen Nr. 35, Hausbreite 11,8 m (Anbauer).

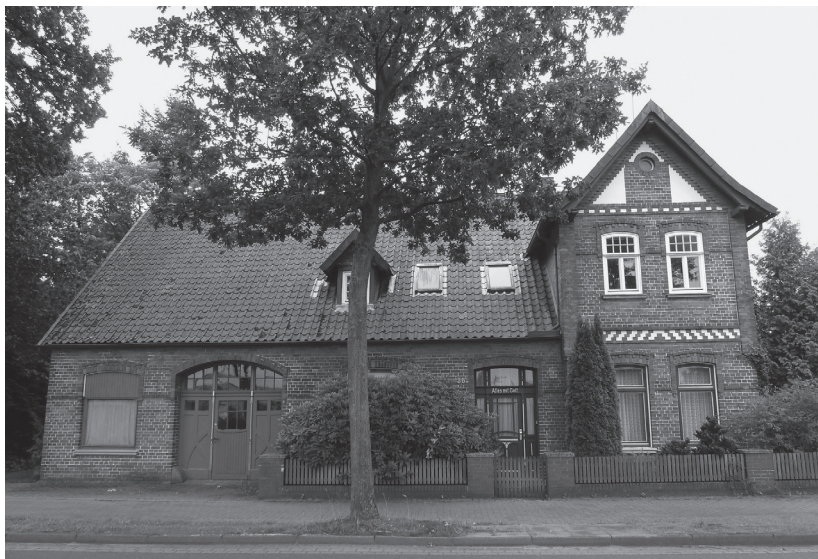
Abb. 15: In der Dörverdener Bahnhofstraße ist bis heute der kleinbäuerliche Charakter des 19. und frühen 20. Jahrhundert abzulesen. Dort befinden sich auch mehrere Handwerker-Häuser, wie das Haus Dörverden Nr. 180. Es wurde 1908 von dem Tischlermeister Wilhelm Reinhardt errichtet, der aber kein niederdeutsches Hallenhaus baute, sondern ein parallel zur Straße stehendes Querdielenhaus.

Typischerweise waren es Häuser von Handwerkern, die als Anbauern nur eine kleine Landwirtschaft betrieben, so auch die Nr. 180 (Abb. 15). Das Haus wurde 1908 von dem Tischler Wilhelm Reinhardt gebaut.¹⁷

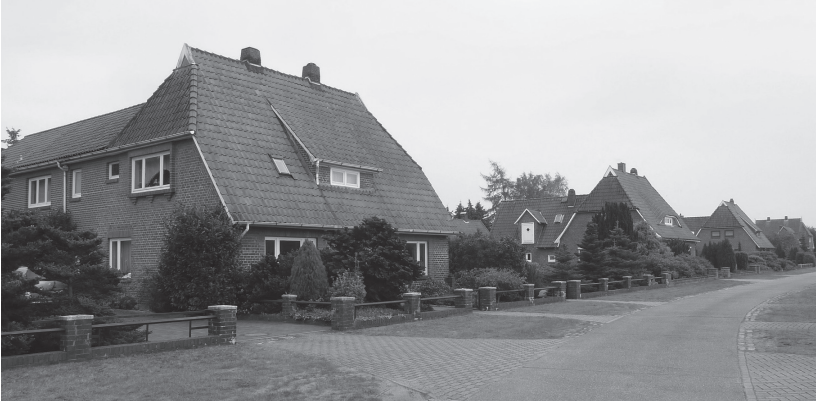
Abb. 16: Ab 1927 entstand in Dörverden die „Siedlung“ mit Häusern, wie sie bis in die Nachkriegszeit gebaut wurden. Seit 1964 trägt diese Straße den Namen „Gartenstraße“.

Ähnlichkeit mit einem Bauernhaus, sondern sie entsprechen dem Bau von Einfamilienhäusern der Nachkriegszeit, von kleinen Abweichungen abgesehen. Zunächst wurden 1927 die letzten Baulücken der Bahnhofstraße mit den Hausnummern Dörverden 202–204 geschlossen, in den Jahren 1928–29 wurde dann die Gartenstraße (Abb. 16) bebaut und

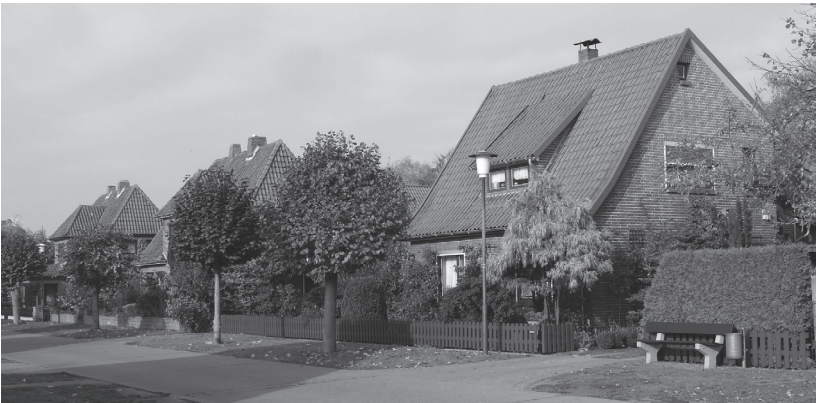
Abb. 17: Die Dörverdener Straße „Reitbahn“ entstand zeitgleich wie die „Gartenstraße“ und geht ebenfalls aus der früheren „Siedlung“ hervor. Beide Straßen haben ihren ursprünglichen Charakter aus einheitlichen Backsteinbauten mit umliegenden Gärten bis heute erhalten.

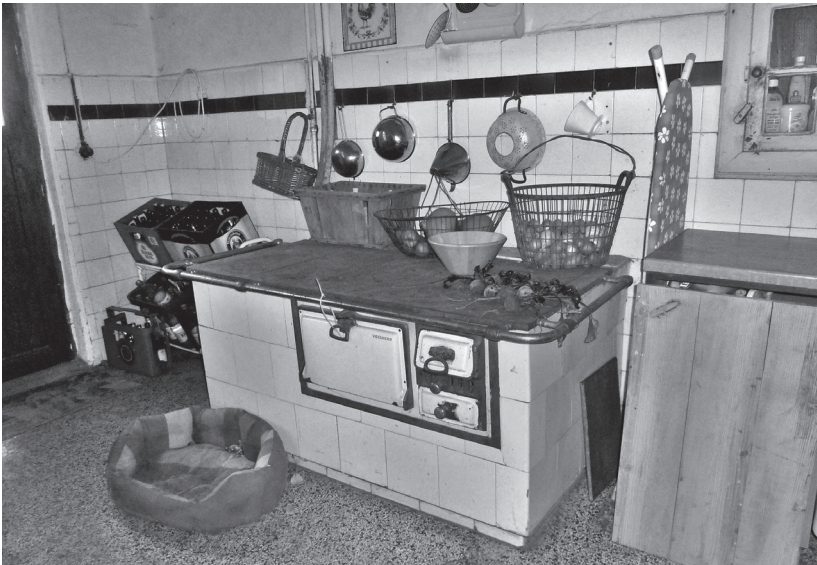
Abb. 19: Alter Küchenherd auf dem Hof Ahnebergen Nr. 7.

Ausstattungen vorgefunden, die an die unmittelbare Nachkriegszeit erinnern. Das betrifft vor allem Küchen, Waschküchen, Stall- und Bodenräume (Abb. 18 und 19). Es konnten mehrere ältere Küchenherde

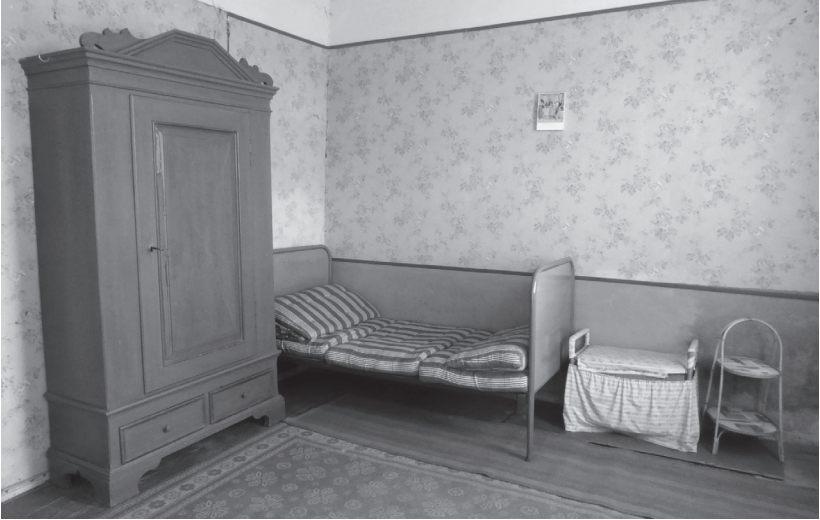
Abb. 20: In dem Haus Barnstedt Nr. 2 scheint die Zeit stillzustehen. Ehemals 1878 als Schule gebaut, dient es seit 1939 als kleines Bauernhaus. Die Kammer mit Schrank und Bett ist seit vielen Jahren unbewohnt.

(Abb. 20). Da zur Aussteuer einer einheiratenden Frau früher auch immer zwei Schränke gehörten – ein Kleiderschrank und ein Wäscheschrank – und diese Schränke häufig mit Namen und Datum versehen wurden, blieben die Namen der Groß-, Urgroß- und Ururgroßmütter bis zum heutigen Tage erhalten. Es ist überraschend, wie viele der Wäscheschränke noch mit den über einhundert Jahre alten geordneten Wäschestücken von den Nachkommen aufbewahrt werden. Neben Kleider- und Wäscheschränken kommen aber auch Schränke vor, die für die gehobene Küchenausstattung wichtig waren: Anrichten und Glasschränke für Geschirr, zum Teil noch gefüllt mit Zinngeschirr oder altem Porzellan und Fayencen.

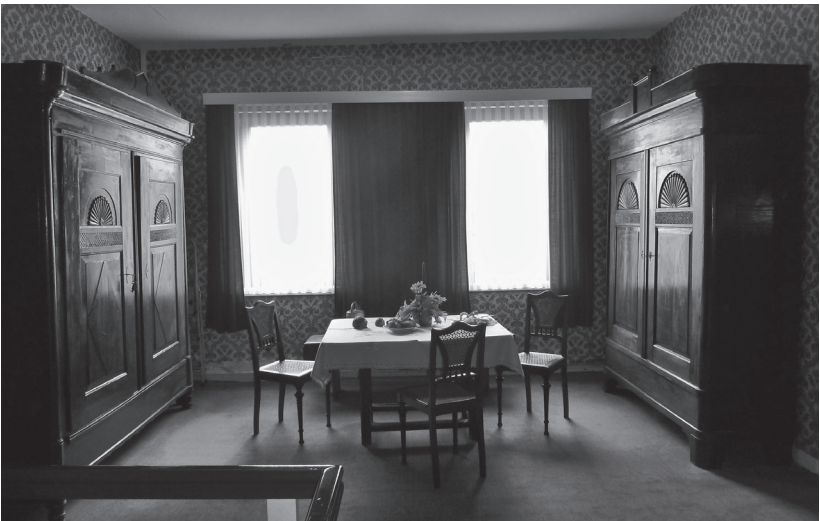
Abb. 21: Das Wohnhaus Stedeborgen Nr. 5 stammt zwar erst von 1911, die Möbel aber sind z. T. erheblich älter. Auf dem oberen Flur stehen sich zwei „Sonnenschränke“ aus der 1. Hälfte des 19. Jahrhunderts gegenüber.

Bei den Schränken sticht eine Schmuckform besonders ins Auge, die Fächerrosette. Im Volksmund werden die Schränke auch als „Sonnenschränke“ bezeichnet. Die Türen der Schränke sind mit Füllungen versehen. Dabei weisen die oberen Füllungen Halbrosetten auf, die einer Halbsonne ähnlich sind (Abb. 21). Zum Teil wurden sie geschnitzt wie am Fachwerk, andere wurden mit eingelegten Intarsien versehen, oder die einzelnen Rosettenstrahlen bestehen aus kleinen Fackeln, wie sie für das Biedermeier charakteristisch sind. Bei mehreren wuchtigen Schränken des Spätbarocks sind die Halbrosetten auch in den seitlichen Verstärkungen des Unterbaus zu finden oder bei Geschirrschränken mit Glastüren in den Türfüllungen des Unterbaus. Die „Sonnenschränke“ werden auch gerne als „Bremer Schränke“ bezeichnet. Wenn auch richtig ist, dass die Fächerrosette als Stilmittel der Renaissance für die Bremer Architektur von großer Bedeutung ist und später sowohl an Bauernhäusern im Bremer Umland als auch an Schränken eine große Verbreitung gefunden hat, ist die Annahme einer auf Bremen beschränkten Verbreitung sicher nicht richtig. In der Gemeinde Dörverden lassen sich bis heute (Westen und Hülsen stehen noch aus) 18 Schränke mit Halbsonnen nachweisen, die die gesamte Bandbreite dieses weit verbreiteten Möbels abdecken.¹⁸

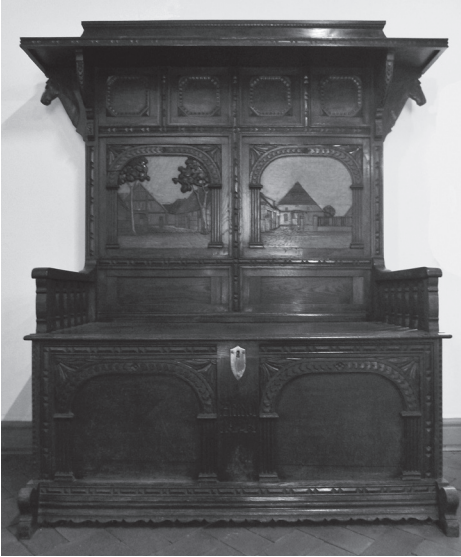
Abb. 22: Sitztruhe von 1923, angefertigt von dem Tischlermeister Wilhelm Reinhardt aus Dörverden. Typisch für die von ihm gefertigten Sitztruhen sind die Abbildungen von zwei Höfen – das Elternhaus der einheiratenden Frau und das zukünftige Haus des Brautpaares.

(Abb. 15). Eine Spezialität von ihm waren die aufwändig geschnitzten zweisitzigen Truhen. In den Kassetten der Rückenlehnen bildete er in Relieftchnik zwei Gebäude ab, das eine stellt jeweils das Elternhaus der einheiratenden Frau dar, das andere das zukünftige Haus eines Brautpaares. Nicht selten sind diese Darstellungen die letzten Zeugen früherer Gebäude, die entweder abgebrochen oder völlig modernisiert wurden. Die älteste Truhe ist von 1923 (Abb. 22) und steht heute in einem der Gebäude der H. F. Wiebe Stiftung.¹⁹ Weitere fünf Truhen konnten auf Höfen in der Gemeinde Dörverden bei der Inventarisierung lokalisiert werden.
