# Ein neuer Lehmbofen für eine Scheune von 1631

## Eine Dokumentation in Bildern

Die Anlage von Hof Eggers in der Ohe in den Vierlanden (Hamburg) besteht u.a. aus fünf reetgedeckten Gebäuden, die seit 1942 unter Denkmalschutz stehen. Das zweitälteste Gebäude der Hofanlage, die „Alte Scheune“, eine Zweistönder-Durchfahrtscheune, entstand 1631 – mitten im Dreißigjährigen Krieg.<sup>1</sup>

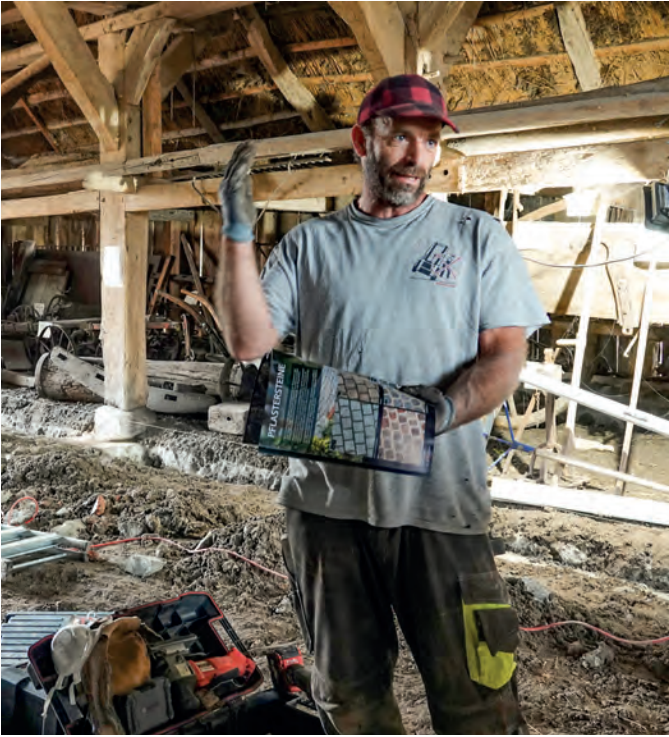
3 13. Oktober 2019: David Nicolini erklärt die Abfolge der Arbeiten, die für den Lehm Boden erforderlich sind.

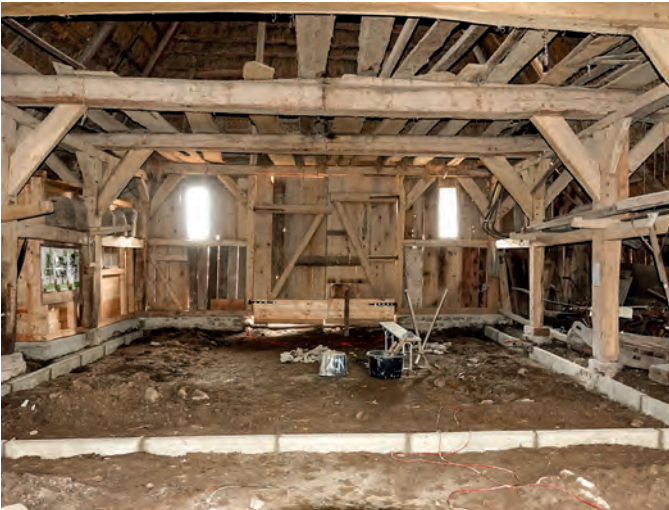
4 13. Oktober 2019: Das Fundament für die Begrenzung der Lehmfläche ist fertiggestellt. Der Boden ist noch ohne Füllung – zu sehen ist nur das anstehende Erdreich.

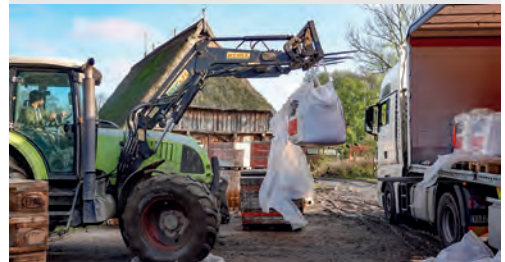
- 9 11. November 2019: Der Mörtel der frisch eingesetzten Pflastersteine muss trocknen. Als Warnhinweis wurden ein Absperrband und ein Hinweisschild „NICHT BEWEGEN“ angebracht.
- 10 Die ersten 24 Tonnen Lehm in Big-Bags werden ausgeladen.
- 11 Grober Lehm mit ca. 10 mm großen Kiesstücken

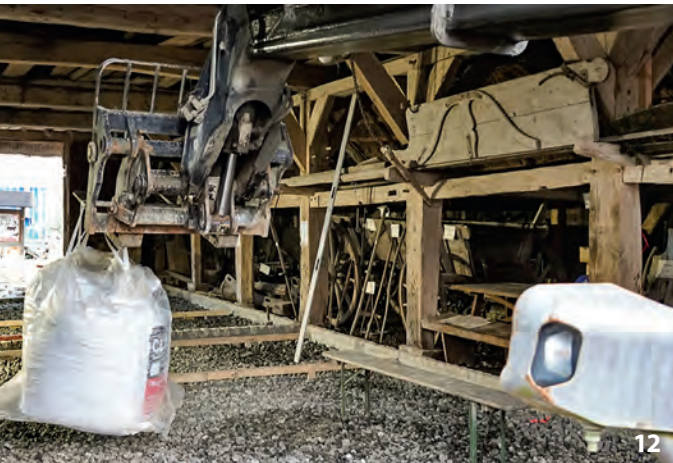
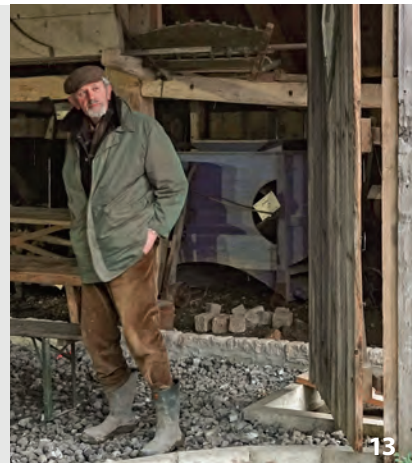
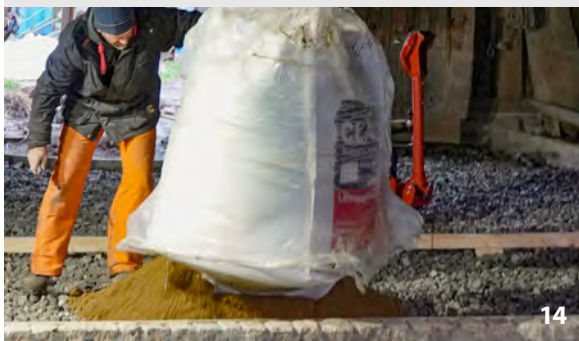
- 12 *Sorgfältig wird mit dem Kran jede Tonne über die Schalungen und Verstreibungen gelenkt.*
- 13 *Aufmerksam verfolgt Georg Eggers das schwierige Manöver.*
- 14 *David Nicolini schneidet den Big-Bag auf und lenkt den Lehm auf die zu füllende Fläche.*

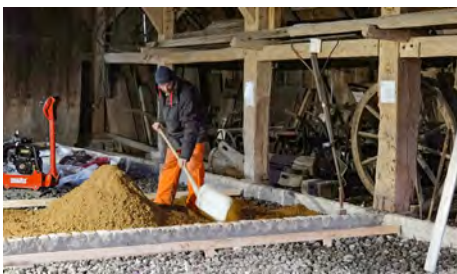
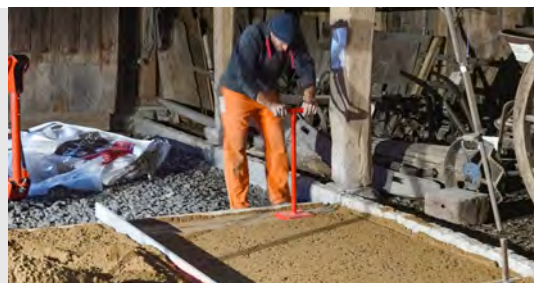
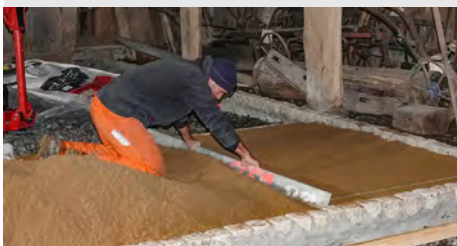
- 15, 16, 17 *Der Lehm wird auf die Fläche verteilt, geglättet und manuell gestampft.*

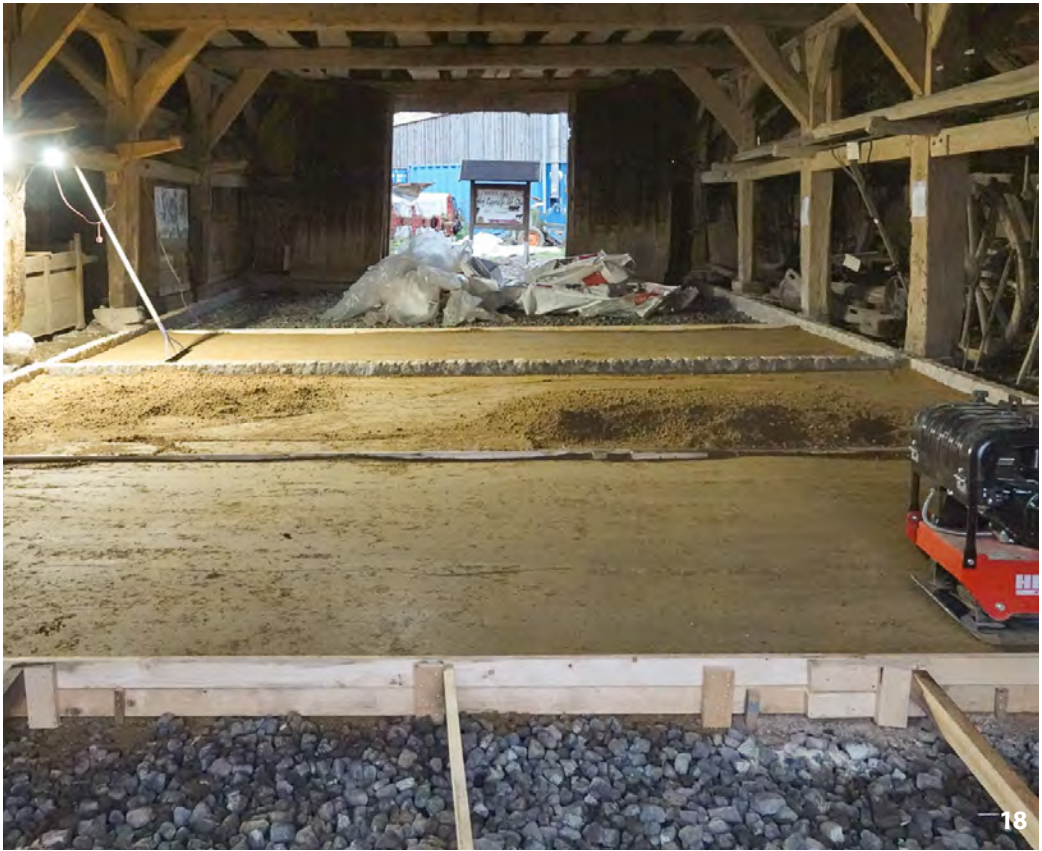
18 13. November 2019: Gesamtübersicht der bisherigen Lehmfüllung

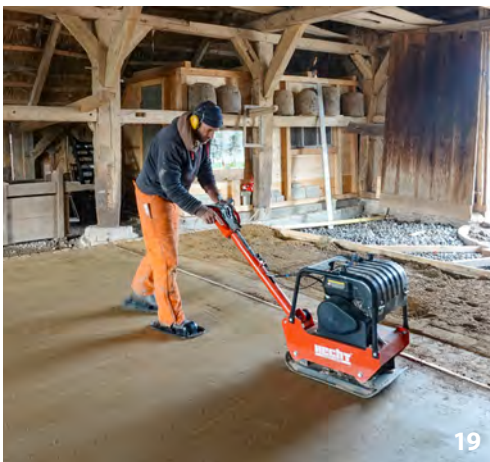
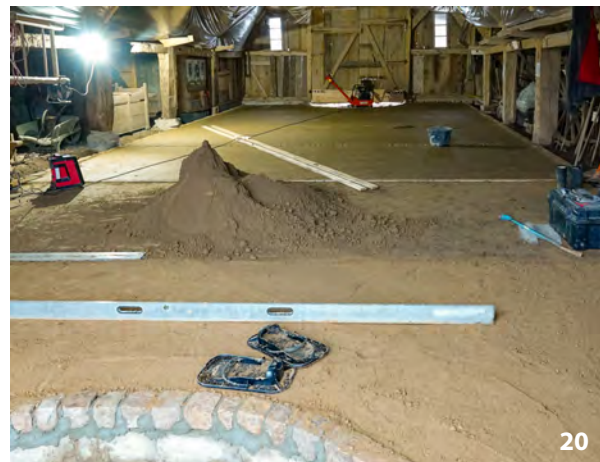
19 17. November 2019: Feinlehm wird auf einem Flächenteil maschinell gepresst und geglättet.

20 22. November 2019: Verteilung einer zweiten feinen Lehmschicht und anschließendes Glätten. Der Feinlehm ist trockener als der erdfeuchte Lehm für die Grundschrift.

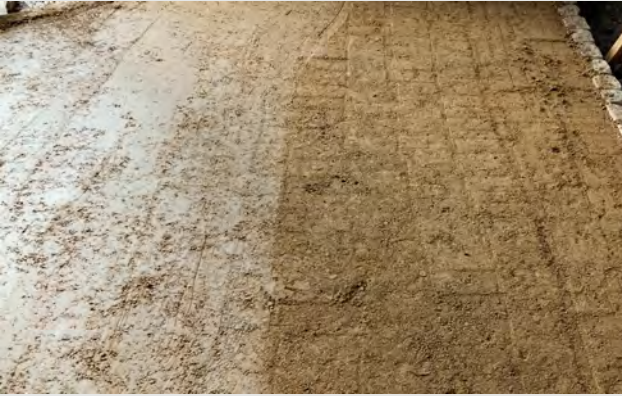
**21** Der Lehm erfordert drei Pressvorgänge: Erstes manuelles Glätten mit Holzlatte (siehe Bild 16), rechts manuelles Einstampfen - links maschinelle Glättung mit Rüttelplatte.

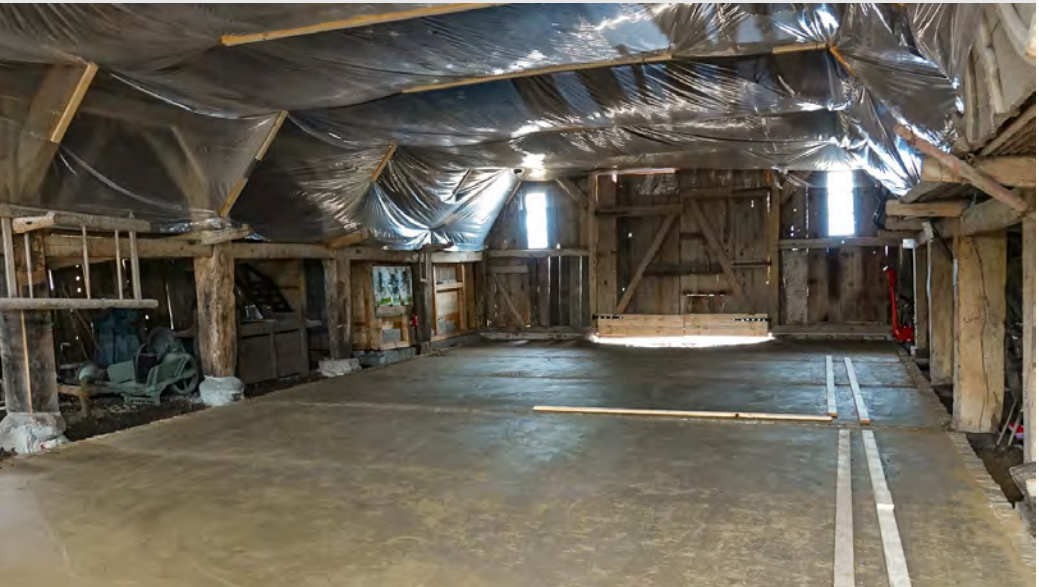
**23** Die 17 cm dicke Lehmschicht erfordert insbesondere im Spätherbst eine lange Trockenzeit. Um Vogelkot auf dem feuchten Lehm zu vermeiden, wurde unter dem Gebälk der Scheune eine leichte Plane installiert.

27. November 2019: Warten auf die Endbehandlung. Für die 98 m<sup>2</sup> Boden wurden 29 Tonnen grober Lehm und 5 Tonnen feiner Lehm verarbeitet. Die Endbehandlung soll 2020 erfolgen mit Ochsenblut, gemischt mit Wasser, und Leinöl. Danach soll der Boden noch eine Versiegelung mit Leinwachs erhalten.
