# Reetdach-Verrottung – Eine Zwischenbilanz

**Bernd Froehlich, IGB**

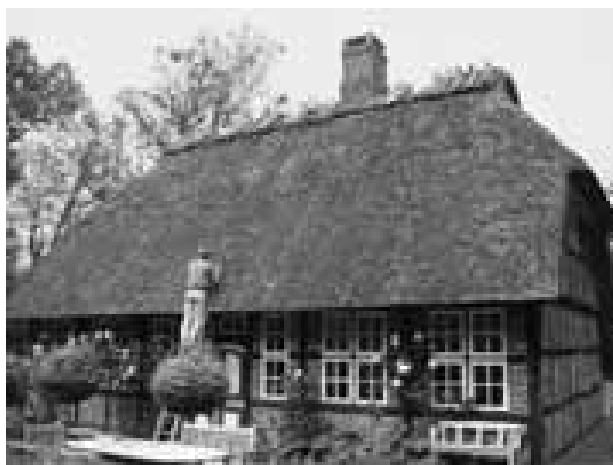
*Schadhaftes Dach mit Rotteschicht, ca. 14 Jahre alt  
(Foto: K.-U. Schwarz)*

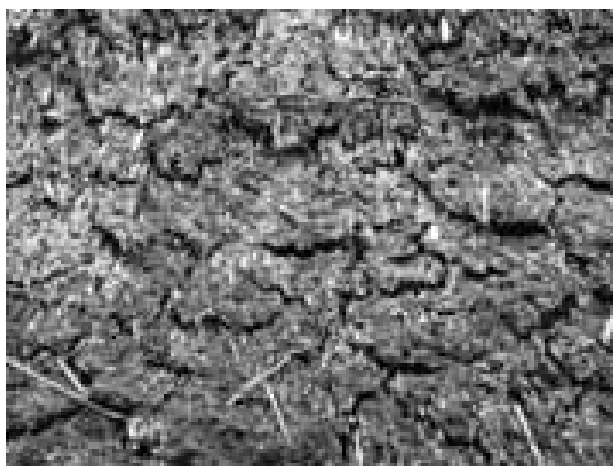
*Rotteschicht mit Trockenrissen nach lang anhaltender Trockenperiode, ca. 14 Jahre alt (Foto: K.-U. Schwarz)*

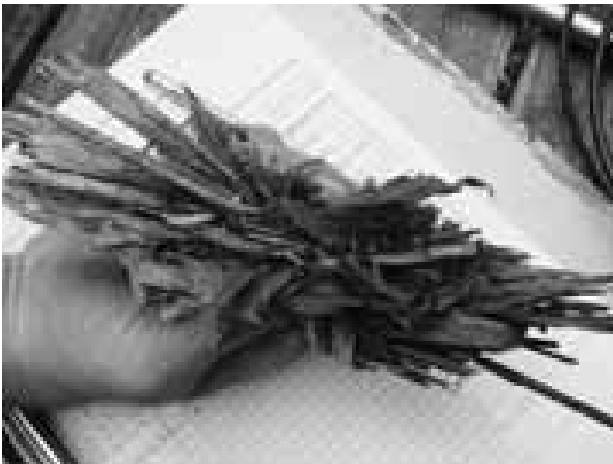
*Häckselartige Struktur des Reets, Halmstruktur aufgelöst, ca. 14 Jahre alt (Foto: K.-U. Schwarz)*

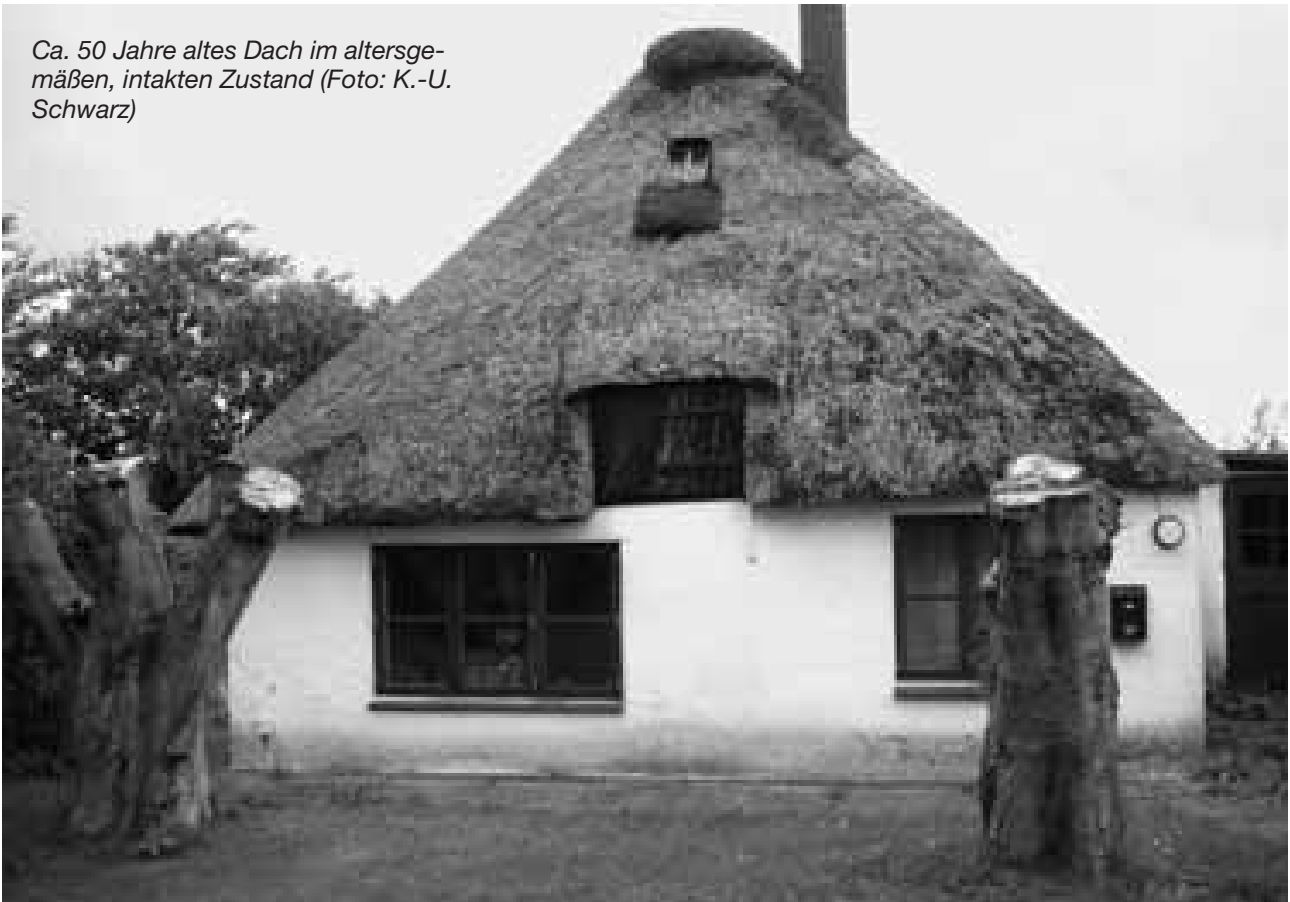
Ca. 50 Jahre altes Dach im altersgemäßen, intakten Zustand (Foto: K.-U. Schwarz)

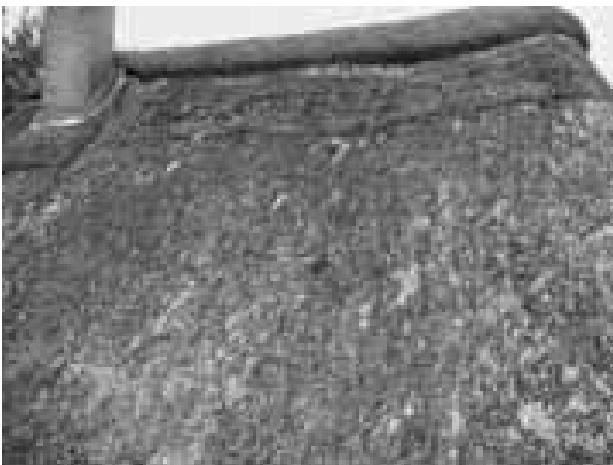
Ca. 50 Jahre altes Dach mit Moosbewuchs auf der Hauptdachfläche, aber ohne weitere Schäden (Foto: K.-U. Schwarz)

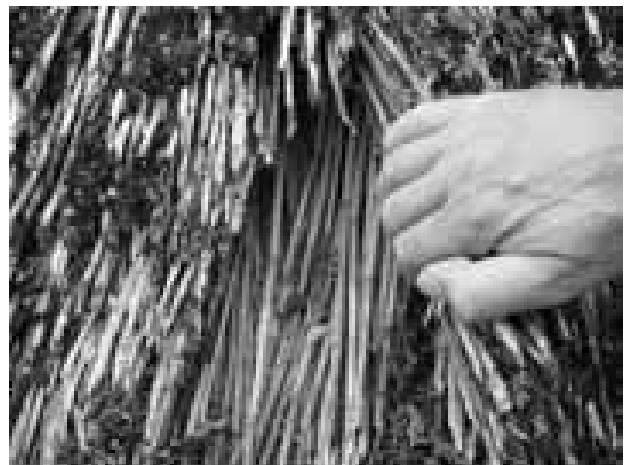
Ca. 50 Jahre altes Dach. Zieht man die Dachoberfläche leicht auseinander, ist nach wie vor die gut erhaltene Halmstruktur zu sehen (Foto: K.-U. Schwarz)

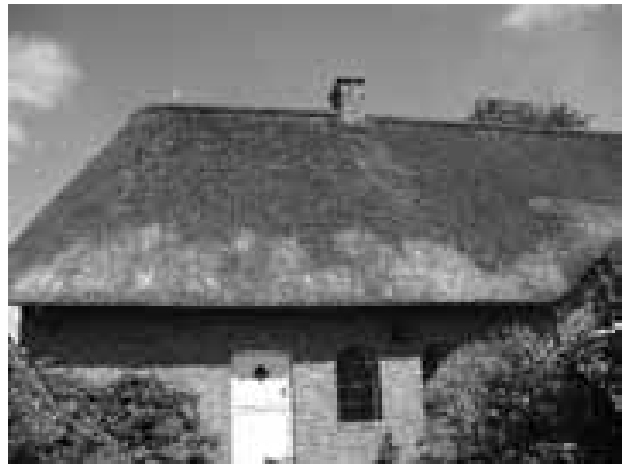
*Großflächiger Pilzbefall auf einem Dach ca. 8 oder 9 Jahre alten Dach. Weißes Pilz-Myzel ist deutlich zu erkennen (Foto: K.-U. Schwarz)*

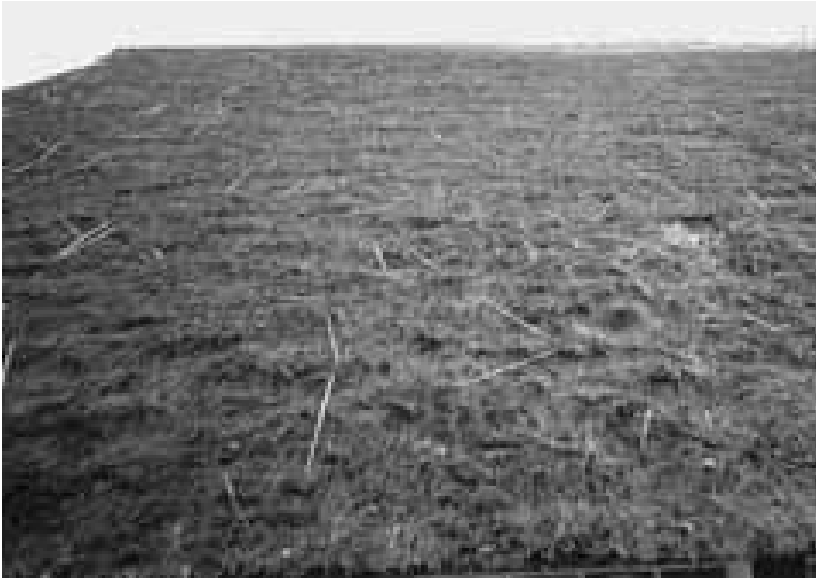
Stark befallenes Dach aus der 3. Gruppe des Stader „Reetkatasters“  
(Foto: K. Püttmann)

Das Dach weist einen Befall mit Basidiomyzeten auf, die nachweisliche, vorzeitige Verrottung führt zu deutlich herabgesetzter Lebensdauer. In diese Gruppe fallen 16 geprüfte Flächen = 42 %.

Die dritte Gruppe kennzeichnet ein auffällig junges Alter der Dachdeckung, mit einem Durchschnittsalter von nur 13 Jahren. Trotz des jungen Alters sind durchweg schon Überarbeitungen zu verzeichnen, die entsprechend jung sind.

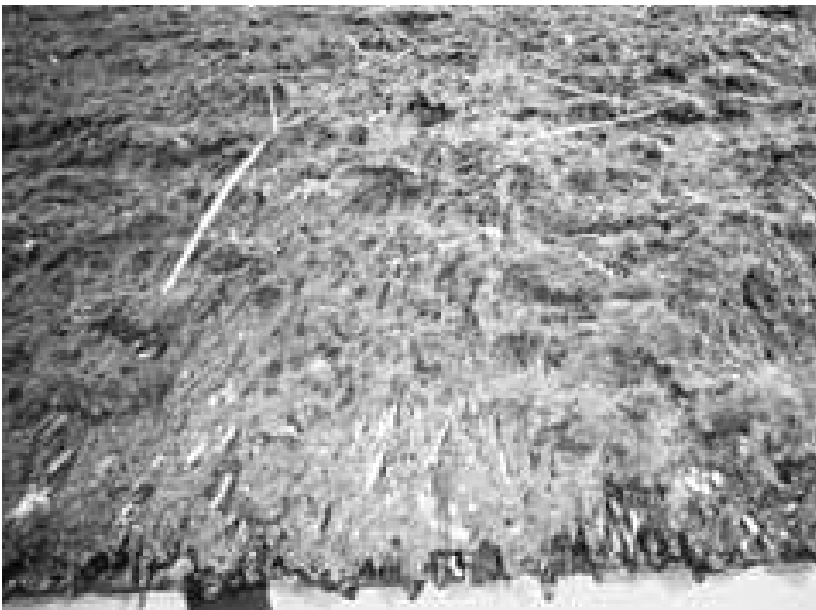
Detail des stark befallenes Dach aus der 3. Gruppe des Stader „Reetkatasters“ (Foto: K. Püttmann)
