Instandsetzung von Ziegelmauerwerk

Schadensbilder und Ursachen – Anforderungen an Sanierziegel

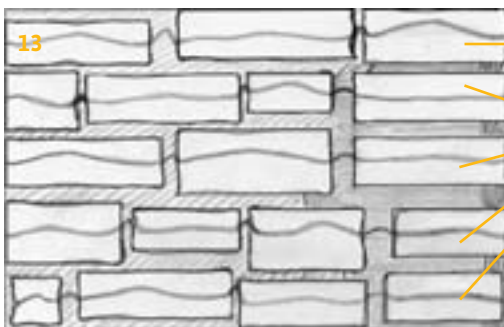
13 Mauerwerksquerschnitt mit theoretischem Feuchtespeicherungsvermögen der Original-Baustoffe mit gut angepassten Sanierziegeln und Mörteln

die den festgestellten Belastungssituationen (Feuchte- und Salzeinträge) gerecht werden (vgl. Abb 13).
