Denkmalschutz und Wärmeschutz

VON THOMAS BERG, IGB

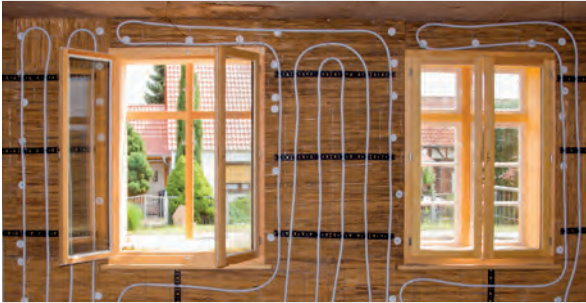
- 8 Ebenfalls durch Fotos belegt ist die ursprüngliche Gliederung der Fenster. Sie waren inzwischen durch Kunststoffenster ersetzt worden und mussten nach dem fotografischen Befund neu „erfunden“ werden.
- 9 Die inneren Fensterflügel sind isolierverglast und liegen in der Ebene der Innenwand. Auf die 5 cm starken Schilfrohmatten und die Heizschlangen wird hier nur noch der Lehmputz aufgetragen.

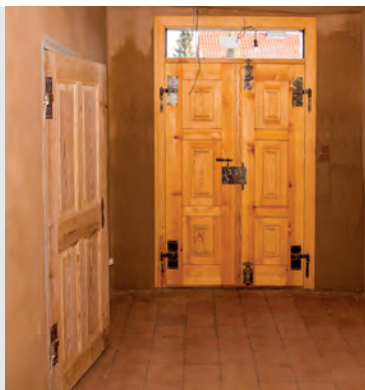
12 *Die heutige Haustür, nachgebaut nach der als Schuppentür vorgefundenen früheren Tür. Bis auf den unteren Schubriegel waren alle Beschläge, das Kastenschloss und die Mittelknäufe erhalten und konnten wiederverwendet werden.*

Natürlich erfordert dieses Dämmverfahren auch Kompromisse: Im Hausflur, im Bereich der Hauseingangstür, war diese Dämmung nicht in vollem Umfang möglich. Die alte, wahrscheinlich bauzeitliche Haustür ist als Schuppentür im Hof des Hauses erhalten geblieben und wurde von einem ortsansässigen Tischler nachgebaut. Praktisch alle Beschläge waren erhalten. Die Beschläge und die Konstruktion des Kastenschlosses gaben die Maße dieses Wandstückes vor. Es ist schlechter gedämmt als der Rest des Hauses (s.a. Bild 12). Doch trotz dieses Kompromisses erreichen wir nun Dämmwerte, wie sie bei einem modernen Neubau durch die Energieeinsparverordnung (EnEV) vorgeschrieben wären. Im Sprachgebrauch der deutschen Förderbank entspricht unser Haus dem Standard KfW 100.
