Abbruch eines Bürgerhauses von 1542(d) in Hameln

Alltag der Denkmalpflege
in Niedersachsen?

Heinrich Stiewe, IGB

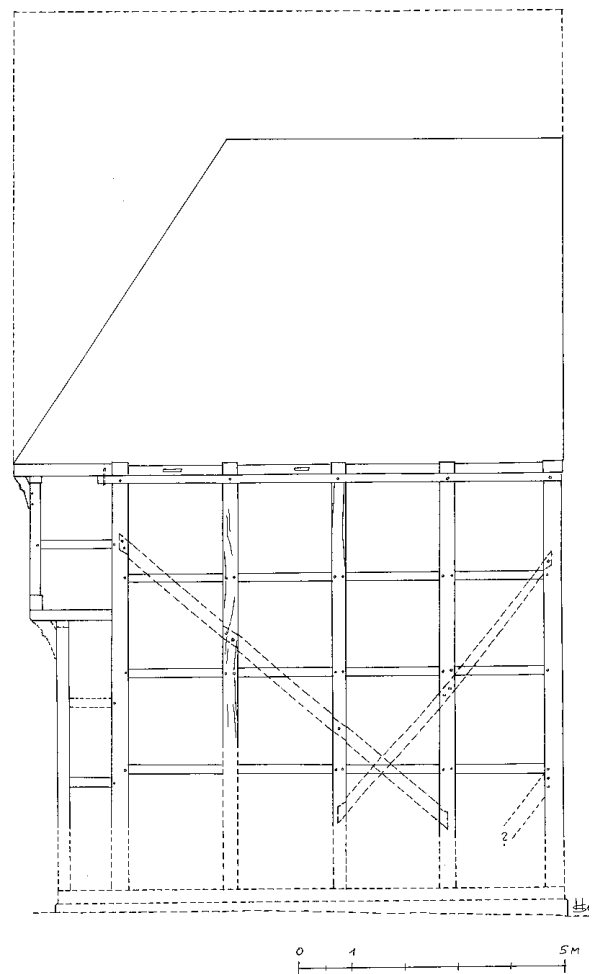
Längsschnitt, Rekonstruktion

Querschnitt, Rekonstruktion.
(Zeichnungen: Stiewe)
