## Das Jahr des Umgebindehauses: Würdigung und Blick in die Zukunft

## Umgebinde – Ein Sanierungsbericht

VON JENS NIEDERS, IGB

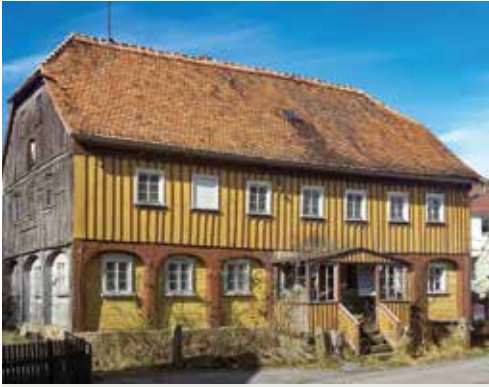
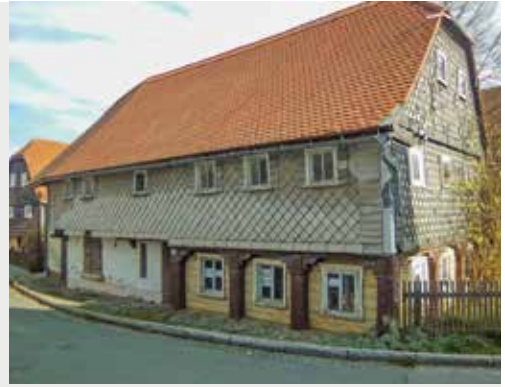
- 6 *Zwei leerstehende Umgebinderhäuser an der Hauptstraße von Obercunnersdorf warten auf Instandsetzung. Wer sich für eines der beiden Gebäude interessiert, kann sich unter [ughol@live.de](mailto:ughol@live.de) melden. (Foto links: Julia Ricker, Foto rechts: Jens Nieders)*

Wir werden auf zwei Exemplare an der Hauptstraße aufmerksam. Die beiden zum Verkauf stehenden Gebäude sind beispielhaft für noch rund 40% der Umgebinderhäuser, die in der Oberlausitz auf eine Instandsetzung warten. Oft findet man sie an den befahrenen Durchgangsstraßen der Dörfer. Sie gelten aufgrund ihrer Lage als schlecht zu verkaufen oder nicht instandsetzungswürdig. Für das gesamte Ortsbild sind sie aber unersetzliche Bestandteile jahrhundertalter Sichtachsen und Baustrukturen. Wenn sie fehlen, wäre das schmerzlich für das gesamte gewachsene Dorfensemble. Mit dem Bauernhaus des Jahres wollen wir daher nicht allein auf vorbildlich instandgesetzte Beispiele hinweisen, sondern den Blick gerade auch auf solche Bauten lenken.

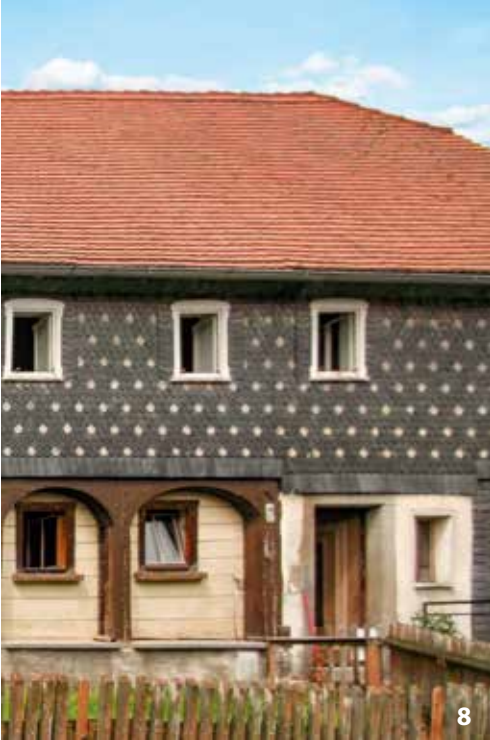
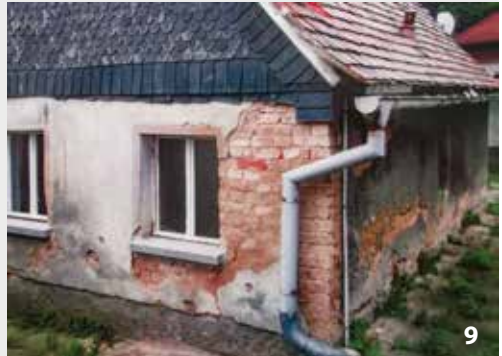
8, 9 *Das Haus vor der Sanierung*

Das Gebäude war jedoch schon beim Kauf in einem baulich sehr soliden Grundzustand. Es war und ist trocken, verfügt über einen Natursteinkeller mit Tonnengewölbe und eine stabile Dachkonstruktion. Auffallend waren so manche Defizite des Gebäudes allerdings schon bei der ersten Besichtigung von außen. Der abfallende Putz auf der Rückseite des Anbaus z.B. und die von den Fenstern abblätternde Farbe wirkten wie eine Aufforderung zur Reparatur und machten gespannt, wie es im Inneren des Hauses aussah.

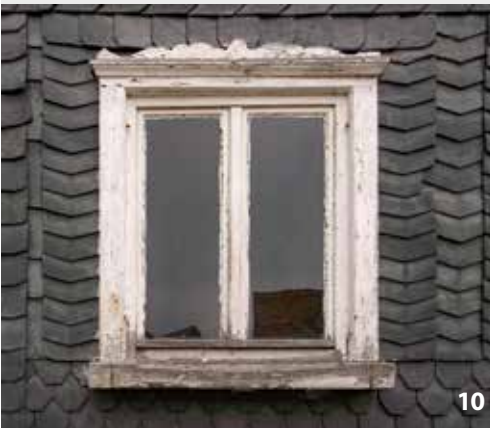
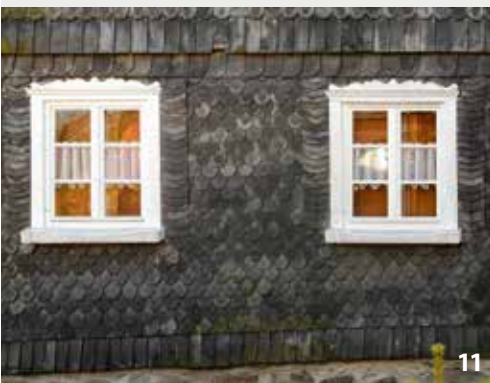
10, 11 *Die Fensterbekrönungen ließen sich schnell sanieren. Hinter ihnen befindet sich die zweite Blockstube des Hauses.*

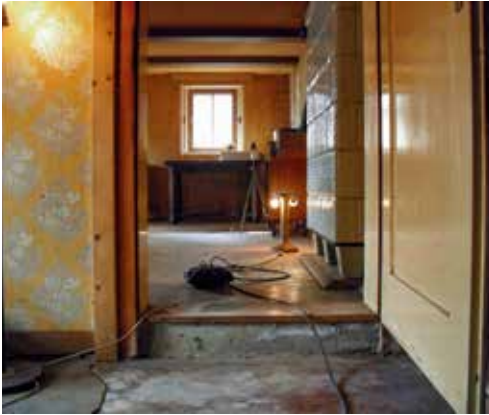
12 Der Blick vom Eingangsbereich in die Blockstube

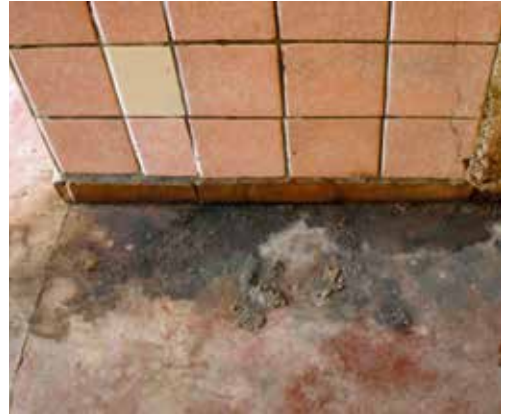
13 Der geflieste Schornsteinsockel

Schon beim Betreten des Hausflures war das harmonische Farbkonzept auffallend. Auffallend war aber auch der gekachelte Schornsteinsockel und eine Verfärbung auf dem glatten Betonfußbo-

den. Die Fliesen am Schornstein sollten die Verrottung desselben abdecken. Der Fleck auf dem Boden war einer geplatzten Wasserleitung zu verdanken. Das Haus machte den Eindruck einer modernisierten und inzwischen stark verblichene n baulichen Schönheit. Kurz: Es gab viel zu tun.

Vornehmliches Ziel war die Wiederherstellung der originalen Raumaufteilung und die Aussonderung aller Fremdbaustoffe. Das hieß die Entfernung der, die Blockstube teilenden Ziegelwand, die Entsorgung aller verbauten Spanplatten, Fliesen, Terrazzoplatten, usw.

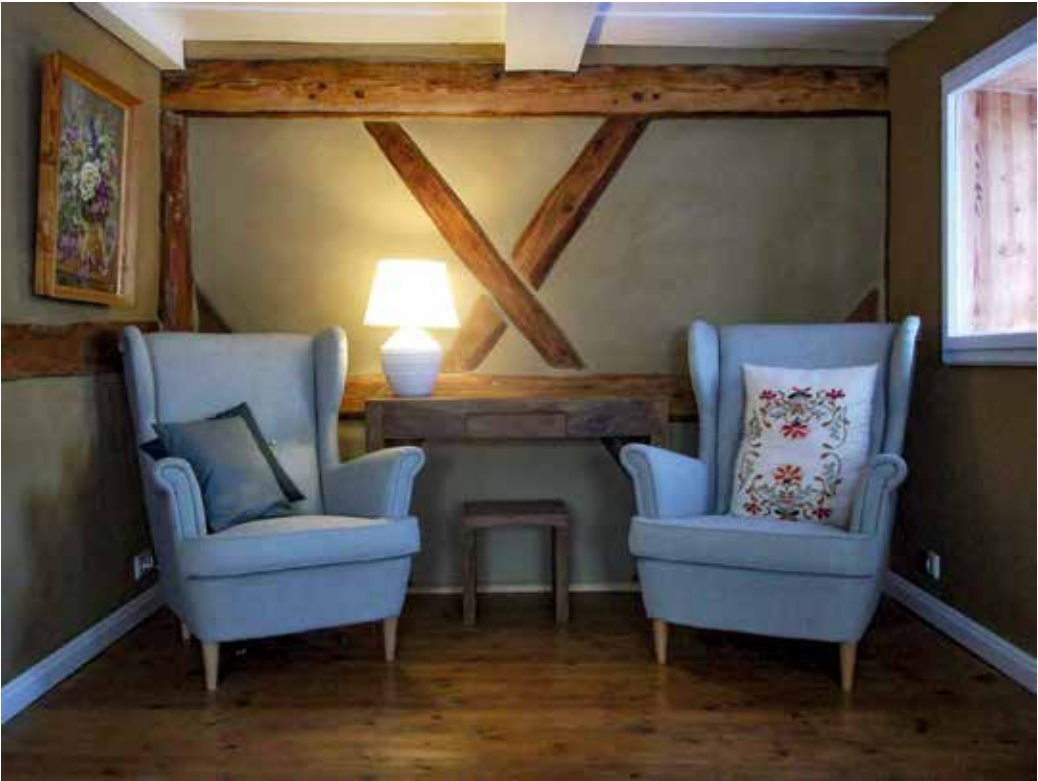
14 *Das wiederentdeckte Andreaskreuz in der frisch verputzten Lehmwand*

es, einmal gemachte Pläne zu verwerfen und sich neu zu orientieren. Mit dem Abbau der Spanplatten-Verschalung traten eine bis dahin verborgene Tür, ein wunderschönes Andreaskreuz und ein Blumenfries zu Tage. Es wäre schade gewesen, all das, nur wegen eines vorher am Schreibtisch gemachten Plans, nicht zu nutzen.

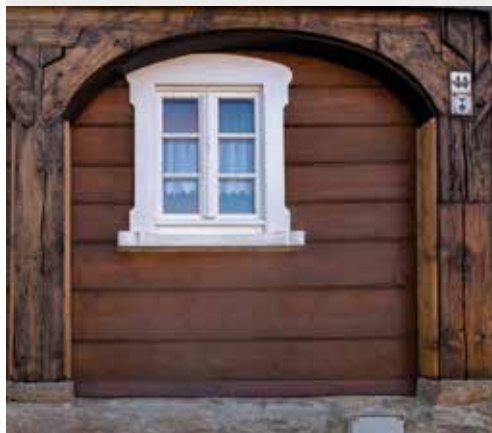
15 *Ein bemerkenswertes Detail vieler Umgebendehäuser sind die meist sehr schön gearbeiteten Fensterbekrönungen. Diese gibt es aber mitunter auch ganz schlicht im Jugendstil.*

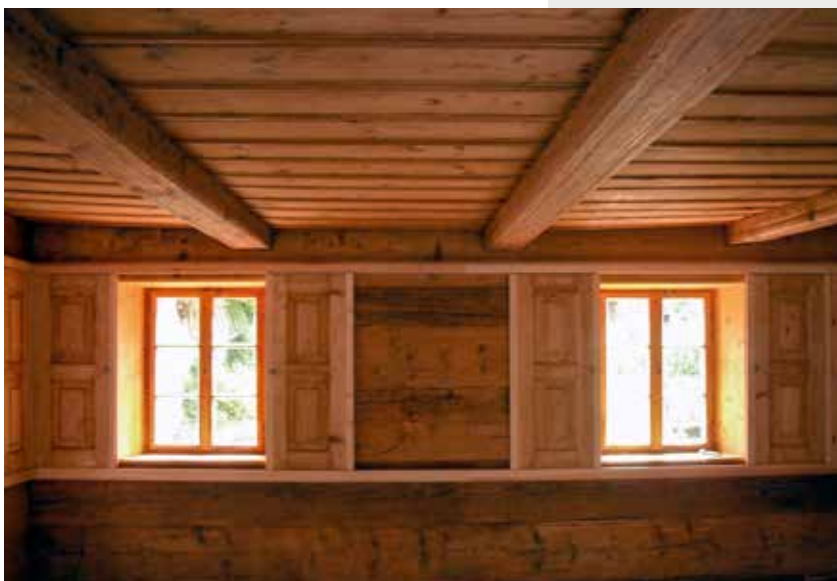
16 *Fensterschieber, Deckleisten und sichtbare Balkenprofile in der sanierten Blockstube*

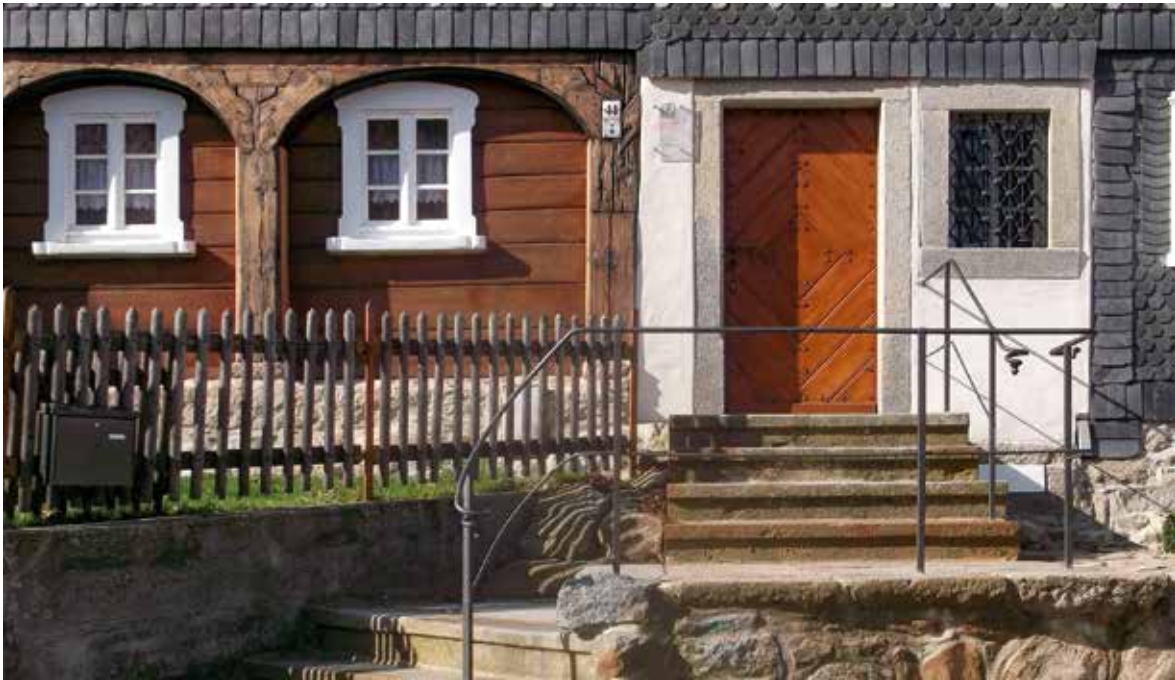
Die Orientierung am Originalzustand entpuppte sich im weiteren nicht als kleine kosmetische Angelegenheit sondern als eigene Bauphase mit ihren eigenen Problemen. Hier galt es, sich beraten zu lassen, gründlich abzuwägen und darauf zu achten, die Bauarbeiten in die richtige Richtung voranzutreiben. Die umfassende Beratung durch die Stiftung Umgebindehaus wurde uns in dieser Bauphase unersetzlich. Als Neusanierer war ich mit dem Umgebinde damals noch nicht vertraut. Dass in der Oberlausitz eine spezielle Bauberatung für Umgebindehaussanierer angeboten wird, hat mich so überrascht, wie es mich gefreut hat. Auch knifflige Fragen konnten so gelöst werden.

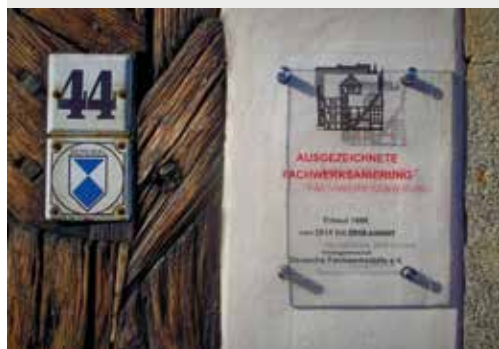
17 *Die Außentreppe trägt viel zum Gesamteindruck des Gebäudes bei.*

Besonderen Wert legten wir auf Holzichtigkeit als auch die Verwendung traditioneller Baustoffe und originaler Bauteile. Dabei galt es, viele große und kleine Klippen zu umschiffen. Die Beschaffung von Originalbauteilen war so eine Klippe. Glücklicherweise konnte die damals gerade eröffnete Bauteilbörse der Stiftung Umgebendehaus helfen. Das war blankes Glück und mitunter Rettung in höchster Not. Der bereits begonnene Bau unserer Außentreppe wäre ohne sie nicht gelungen.

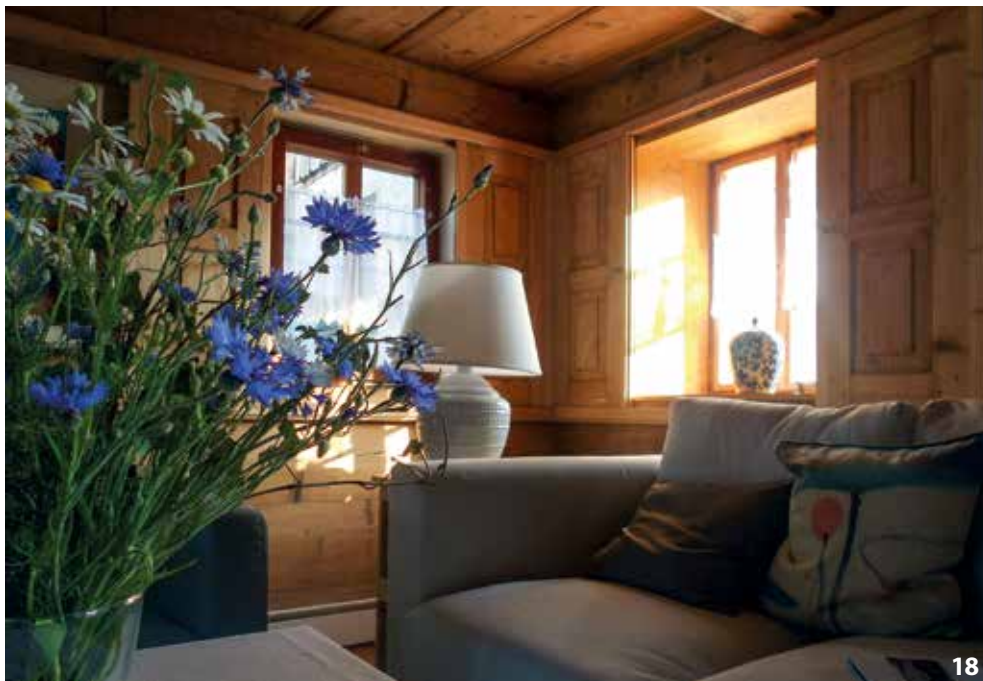
18 *Detailansicht der original restaurierten Blockstube*
