Leben im Lehm – der traditionelle Hausbau in Mitteldeutschland¹

VON SOPHIA LINDA STIEME-KIRST UND FRANZISKA KNOLL

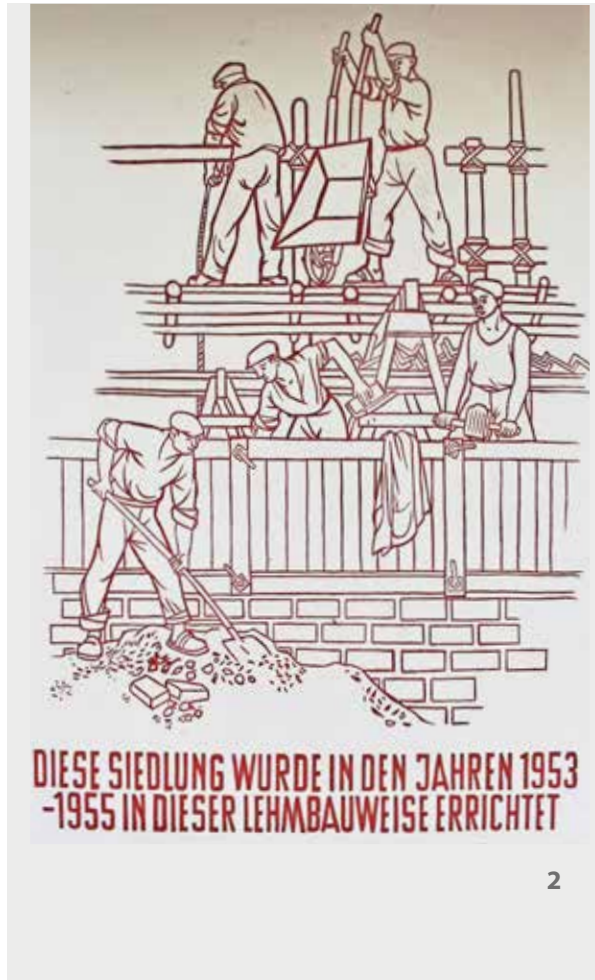
- 2 Das Sgraffito eines Mehrfamilienhauses steht für eine ganze Siedlung mit 98 Wohneinheiten, die in den 1950er Jahren in Mücheln am Geiseltalsee entstand. Diese Stampflehmbauten am Eptinger Rain zählen zu den letzten des 20. Jahrhunderts. (Foto: GOLEHM, 2020)

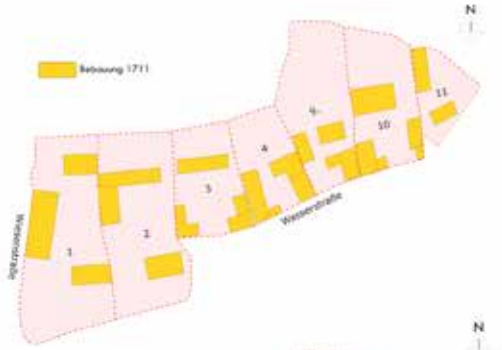
6 Umzeichnung der ehemaligen Mehrseitenhöfe basierend auf den überlieferten Flurkarte von 1711 und Separationskarte von 1843 (mit der entsprechenden Bezifferung der Hausstellen) sowie der heutige Zustand auf Google Maps © 2021, ohne Maßstab. (Quellen: Kartengrundlagen = Grundriss (1711) = Landesarchiv Sachsen-Anhalt, C 48 IX Regierung Merseburg. Plankammer, Lit. E, Nr. 1; Separationskarte (1843) = © GeoBasis-DE/LVermGeo LSA, [2021, Z:01-21536-2021] Es gelten die Nutzungsbedingungen des LVermGeo LSA; googleMaps = LVermG und googleMaps ©2021 AeroWest, GeoBasis-DE/BKG, GeoContent, Maxar Technologies, Kartendaten ©GeoBasis-DE/BKG (©2009); Umzeichnung S. L. Stieme-Kirst, LDA Sachsen-Anhalt.)

Die Kartierung und Auswertung der Hausstellen Wasserstraße 4E bis 11 und Wiesenstraße 7 bis 9 führt zu einem Kartenbild, das die Verteilung der Wohn- und Wirtschaftsgebäude auf den verschiedenen Hofstellen im Laufe der letzten Jahrhunderte skizziert (s. Abb. 6). Es handelt sich bei den einstigen Gehöften vermutlich um die ältesten Ansiedlungen des einstigen Sackgassendorfes Radewell (Krisch 2011, S. 94). Die einfachen Wohn- und Nutzgebäude waren ursprünglich als Mehrseitenhöfe für Anspanner bestimmt (Krisch 2011, S. 53f). Ausgehend von den frühesten verfügbaren Ortskarten der Jahre 1711 und 1843, hat sich der Wegeverlauf um die heutige Wasser- und Wiesenstraße nicht verändert. Die Grundstücksgrenzen sind von unregelmäßiger Form, die Hofräume meist rechteckig oder quadratisch und werden von Wohnhaus und verschiedenen Nutzgebäuden mehrseitig begrenzt.

stücksgrenzen, das Ergebnis einer Trennung³ des einstigen nahezu 1.500 m² großen Dreiseitenhofes mit der Ziffer 4 auf der Separationskarte von 1843 (s. Abb. 6). Das zweigeschossige Wohnhaus mit Krüppelwalmdach befindet sich auf dem heutigen Grundstück Wasserstraße 9, das zugehörige langrechteckige Gesindehaus mit Stallung (Wohnstallhaus) auf dem Nachbargrundstück Wasserstraße 8. Bei der Neuparzellierung wurde sicherlich die überkommene Bausubstanz, wie das längliche Wirtschaftsgebäude im Norden des einstigen Gehöftes, für eine größere Gartenfläche beseitigt.

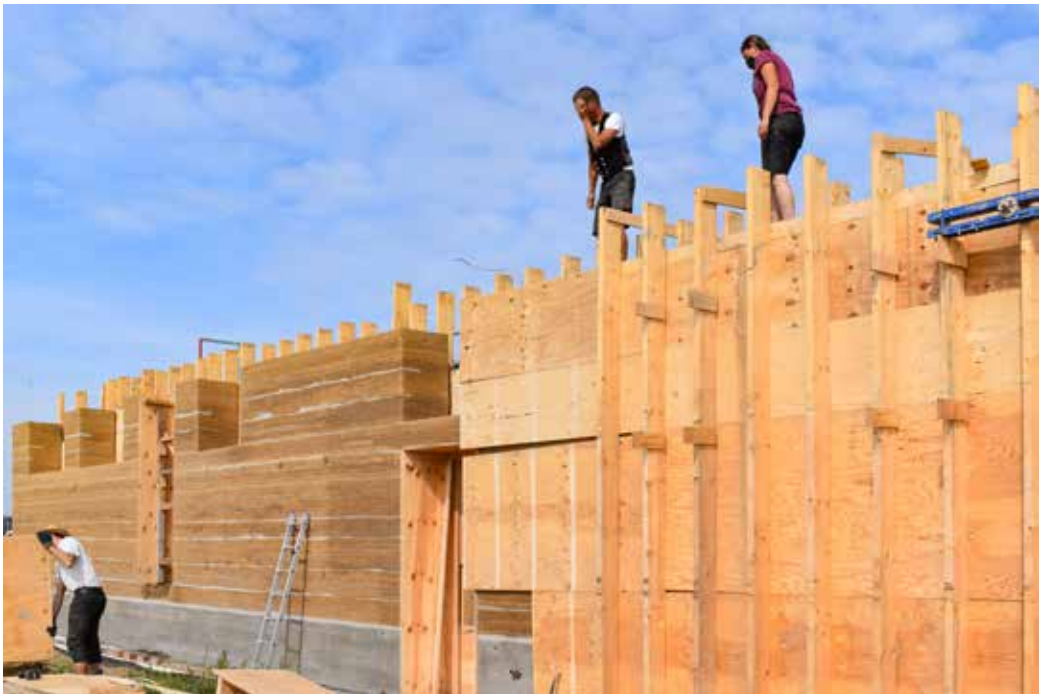
7 Um Bauherren von massiven Lehmkonstruktionen zu überzeugen, braucht es mehr Vorzeigeobjekte. Aktuell entsteht am Ringheiligtum Pömmelte (Salzlandkreis) ein Stampflehm-Neubau, der als Besucherzentrum dienen wird. Es handelt sich nach über 60 Jahren um den ersten öffentlichen Massivlehm-Bau in Sachsen-Anhalt. (Foto: GOLEHM, 2021)

ohne chemische Zusätze. Zudem ist er wiederverwendbar, fehlertolerant und stabil – dies zeigen die historischen Lehmbauten, die bereits viele Jahrhunderte überdauern, nicht nur im mitteldeutschen Raum, sondern weltweit. Wie eine Rückkehr zu regional verfügbaren Baustoffen sowie zu einer naturverträglichen Bauweise funktionieren kann, zeigen erste Leuchtturmprojekte in Berlin (Kapelle der Versöhnung, 2000), Darmstadt (Alnatura Campus, 2019) oder aktuell in Meißen (Lehmziegelhaus, 2020/21) und Pömmelte-Zackmünde (Touristeninformationszentrum, 2021/2022), (s. Abb. 7).

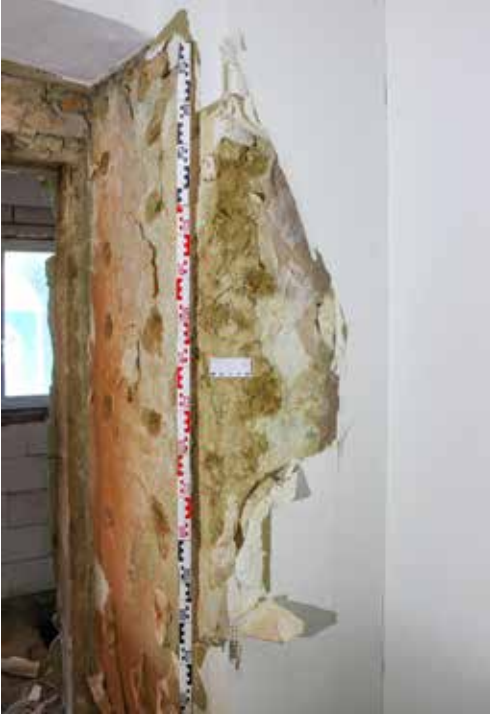
8 Zörbig, OT Löberitz (Lkr. Anhalt-Bitterfeld): Durch die Verwendung von diffusionshemmenden Gipskartonplatten kann die Lehmsubstanz nicht mehr „atmen“ - die Verdunstung wird behindert. Im schlimmsten Fall kommt es zur Ausbildung von gesundheitsschädlichen Schimmelpilzen. (Foto: GOLEHM, 2021)

der Prozess. Heute sieht man vielerorts Lehmgebäude mit zementbasierten Außenputzen. Zusätzlich wurden im Innern des Hauses zumeist sogenannte diffusionshemmende Baumaterialien auf die Lehmwände aufgebracht, wie Gipskarton- oder OSB-Platten (s. Abb. 8). Die Folgen solcher unsachgemäßen Sanierungsmaßnahmen: Feuchteschäden, Putzablösungen, Abwitterung bis hin zu Ausspülungen in den Wandoberflächen und Rissen unterschiedlichen Ausmaßes (Röhlen/Ziegert 2020, S. 264–275) (s. Abb. 9).

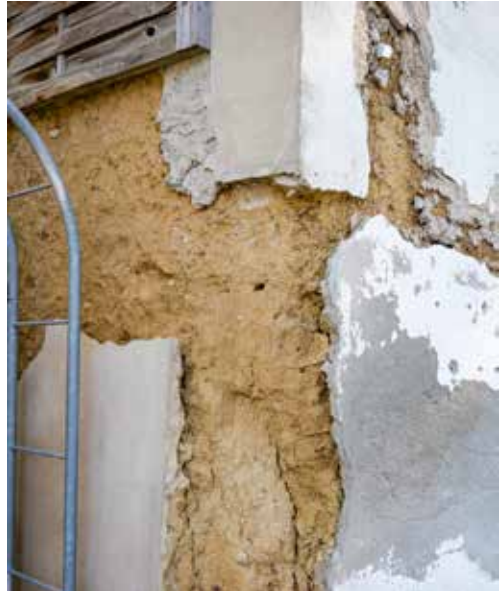
9 Trotha, Stadt Halle (Saale): Charakteristische Schadensbilder wie die Bildung von Hohlräumen bis hin zu großflächigen Putzablösungen entstehen durch die Verwendung zementbasierter, nicht „atmungsaktiver“ Außenputze. (Foto: GOLEHM, 2021)

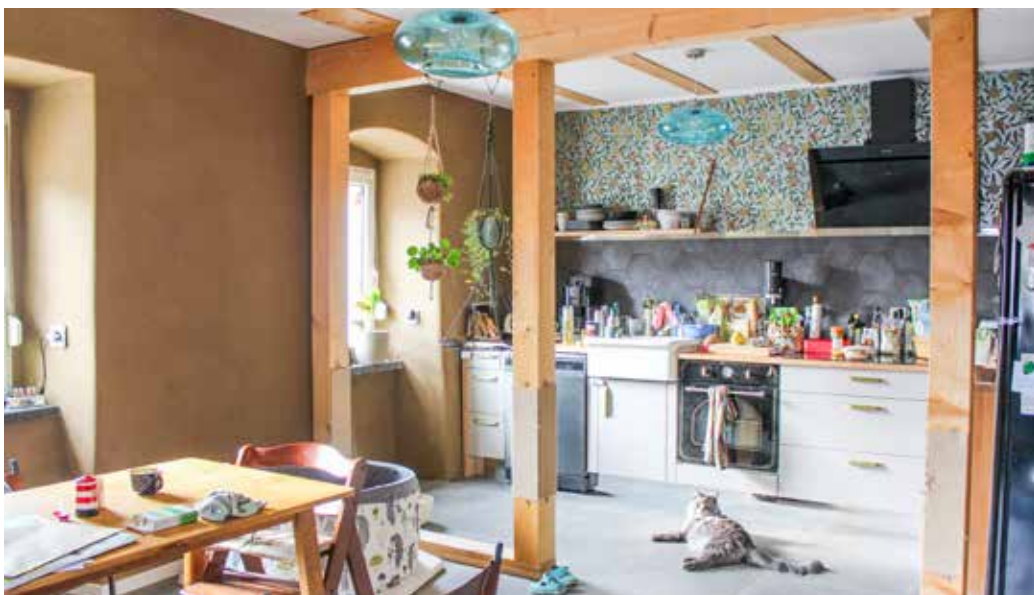
10 Radewell, Stadt Halle (Saale), einstige Stube und Kammer des ehemaligen Gesindehauses Wasserstraße 8: Die ursprüngliche Raumaufteilung wurde zur Wohnküche aufgebrochen und mit Lehmputz materialgerecht saniert. Die Wellerlehm-Außenwände erreichen eine durchschnittliche Stärke von 90 cm. (Foto: GOLEHM, 2021)

dingung von kapillaraktiven und diffusionsoffenen Baumaterialien wie Lehm, Kalk oder Baustoffen auf Holzbasis, damit der Baustoff Lehm seine positiven Eigenschaften voll entfalten kann (s. Abb. 10).
