Jugendbauhütten in Wasserleben

VON THERESE HEIDRICH UND HANNO ALSEN, IGB

Die Jugendbauhütten Niedersachsen und Hamburg absolvierten vom 8. bis 12. Mai die vierte Seminarwoche in Wasserleben an der Pfarrscheune mit den Themen Lehm- und Natursteinmauern.

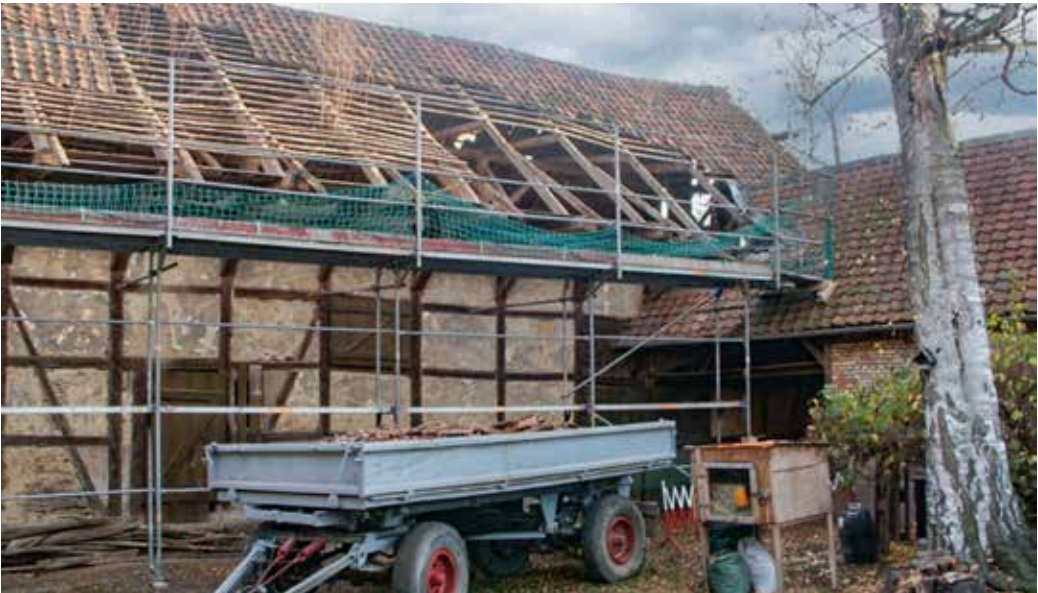
1 Die Pfarrscheune während der ersten Sanierungsphase 2008 (Foto: Stefan Haar)

Auch der Pfarrhof wurde um 1700 vollständig neu errichtet und 1862 um eine Scheune, „rechtwinklig“ zum Pfarrhaus, erweitert. Diese Scheune geriet 2006 zum ersten Mal in das Blickfeld der Interessengemeinschaft Bauernhaus. Damals war die Scheune in einem katastrophalen Zustand und stand kurz vor dem Verfall (s. o.), was die IgB durch großzügige Spendengelder und Engagement verhindern konnte - im Holznagel wurde bereits mehrfach davon berichtet.

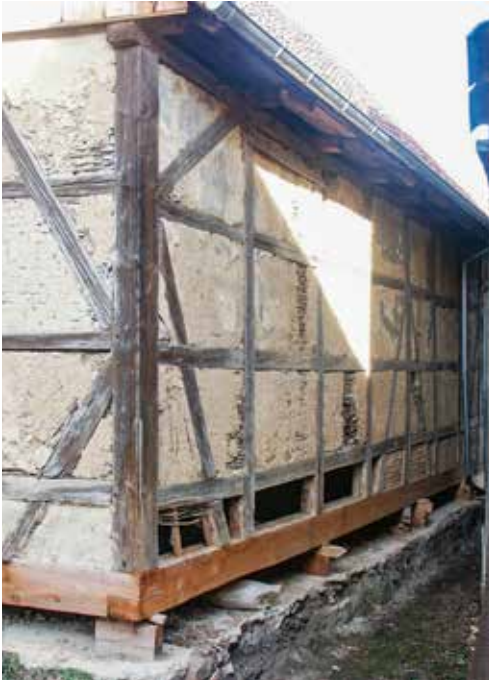
2 Die neue Schwelle wurde bei der ersten Sanierungsphase 2008 nicht untermauert (Foto: Stefan Haar)

Aber was gibt es da noch Jahre später für die Jugendbauhütte Niedersachsen zu tun? Im Zuge der Instandsetzungsmaßnahmen wurde auch die 35 cm dicke Schwelle aus Nadelholz erneuert, die allerdings teilweise noch nicht untermauert war. Die Scheune stand also teilweise noch auf Klotzlager, die die Schwelle stützen. Diese Schwelle zu untermauern und so der Zwischenlösung der Klotzlager endlich ein Ende zu setzen, war eine der Aufgaben der 20 Jugendlichen der Jugendbauhütte und der fünf Anleiter aus der IgB, für das einwöchige Seminar. Hierfür war Teamwork gefragt: Denn die großen Steinquadern konnten teils nur zu zweit bewegt und unter die Schwelle gesetzt werden. War der Stein an seinem Platz, konnten die restlichen Fugen mit Mörtel und wenn nötig auch mit Steinen aufgefüllt werden (s. Bild 3 - 5).

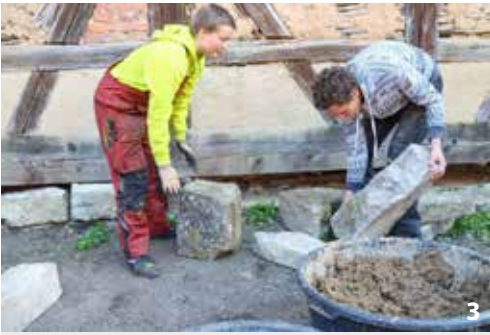
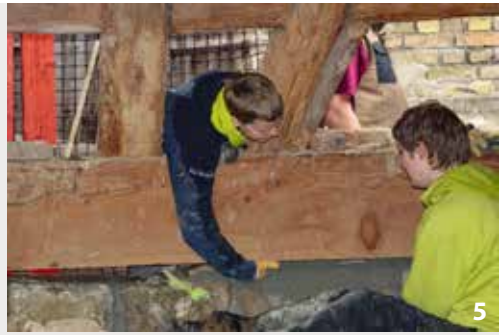
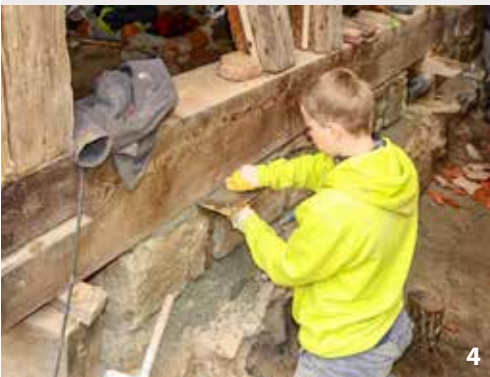
- 3 *Bevor mit dem Mauern begonnen werden kann werden die Steine erst einmal unter die Schwelle gelegt, um die passenden Steine für jede Stelle zu finden*
- 4 *Sind die Steine unter der Schwelle, kann die obere Fuge zwischen Stein und Holz mit Mörtel ausgefüllt werden*
- 5 *Beim Mauern ist Teamwork gefragt: So arbeitet immer eine Person von außen und die andere von innen an der „Mauer“ (Fotos: Jugendbauhütte Niedersachsen)*

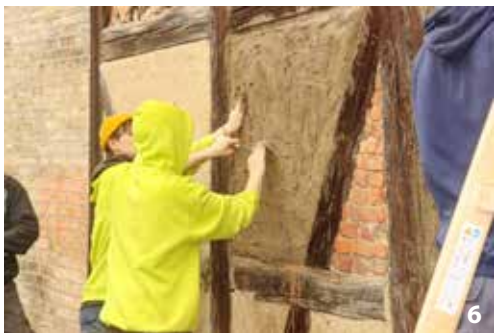
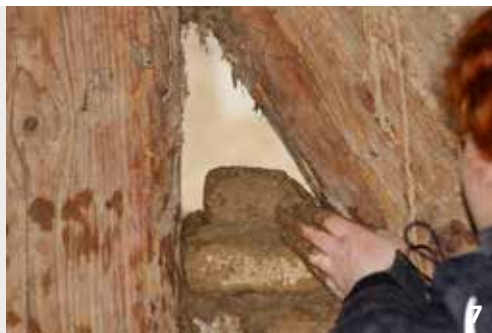
- 6 *Beim Verputzen der Gefache darf auch mal unordentlich gearbeitet werden. Denn nur wenn die Oberfläche des Unterputz rau und unregelmäßig ist, kann der Oberputz später darauf halten*
- 7 *Die offenen Gefache werden mit Lehmsteinen zugemauert. Auch hier sind mehr Hände im Spiel als man auf den ersten Blick erwartet: Denn bevor gemauert werden kann, müssen die Lehmziegel erst einmal in die richtige Form gebracht werden*
- 8 *Die Jugendlichen der Jugendbauhütten mit Fachleiter und ehrenamtlichen Helfern der IgB (Fotos: Jugendbauhütte Niedersachsen)*

Ansonsten waren Lehmausbesserungen und das Verputzen der Gefache zu erledigen. Dazu musste der lockere Lehmputz abgeklopft und die Fehlstellen mit neuem (alten) Lehmputz ausgebessert werden. Außerdem wurden einige Gefache mit Lehmsteinen ausgemauert, was am besten in Zweier-Teams funktionierte. Eine Person mauerte, und die andere beschäftigte sich
