Über das Umgebindehaus zur Kontaktstelle der IgB

VON ANJA UND CARSTEN SCHMIDT, IgB

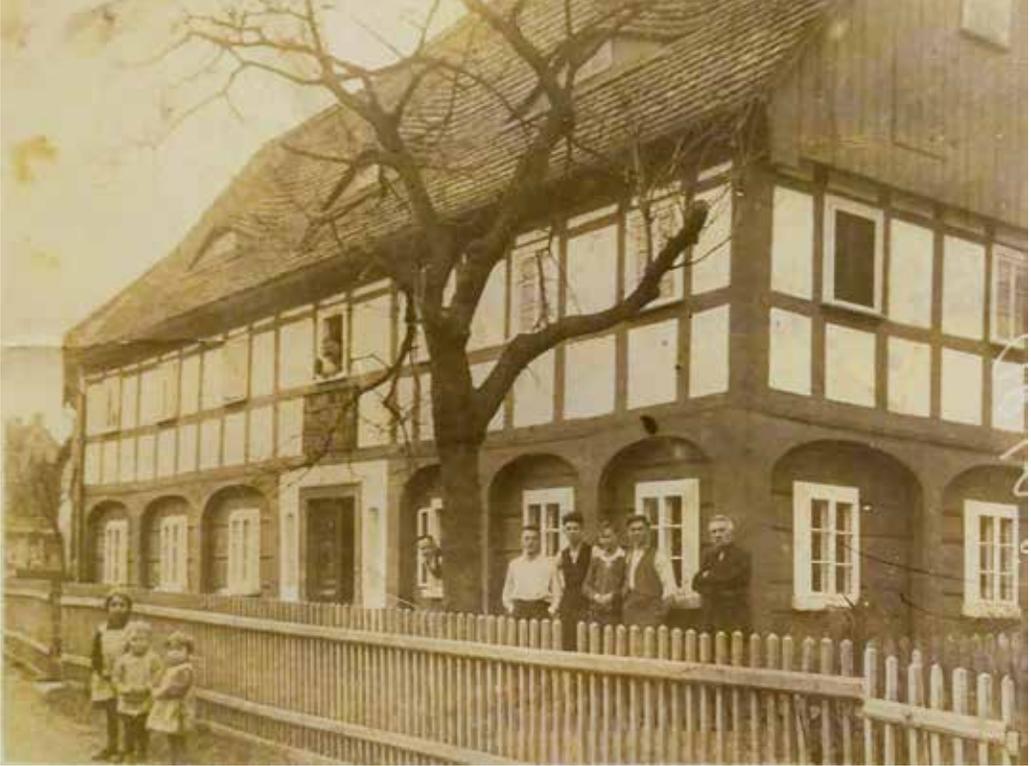
2 Historisches Foto des Umgebindehauses in Großschönau, wohl um 1950

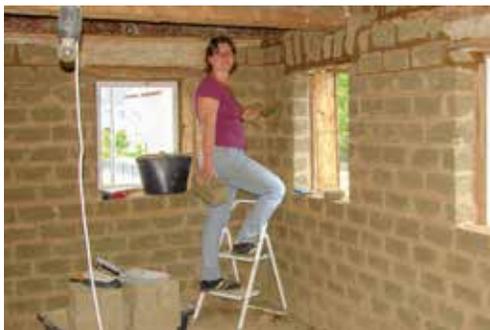
3 Um die Wärmedämmung zu verbessern, wurde vor die alte Wand eine Lehmziegelwand gesetzt

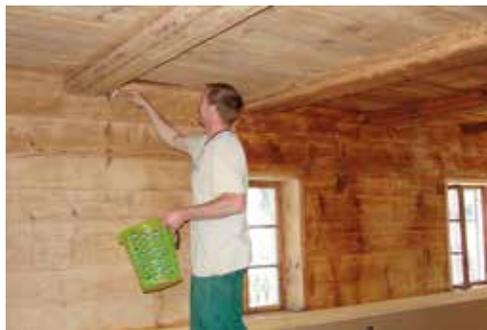
4 Carsten Schmidt bringt Holzschutz (Marseiller Seife) in der Blockstube auf
