Sanierung einer Natursteinmauer mit Kalkspatzenmörtel

VON BERND FROELICH, IGb

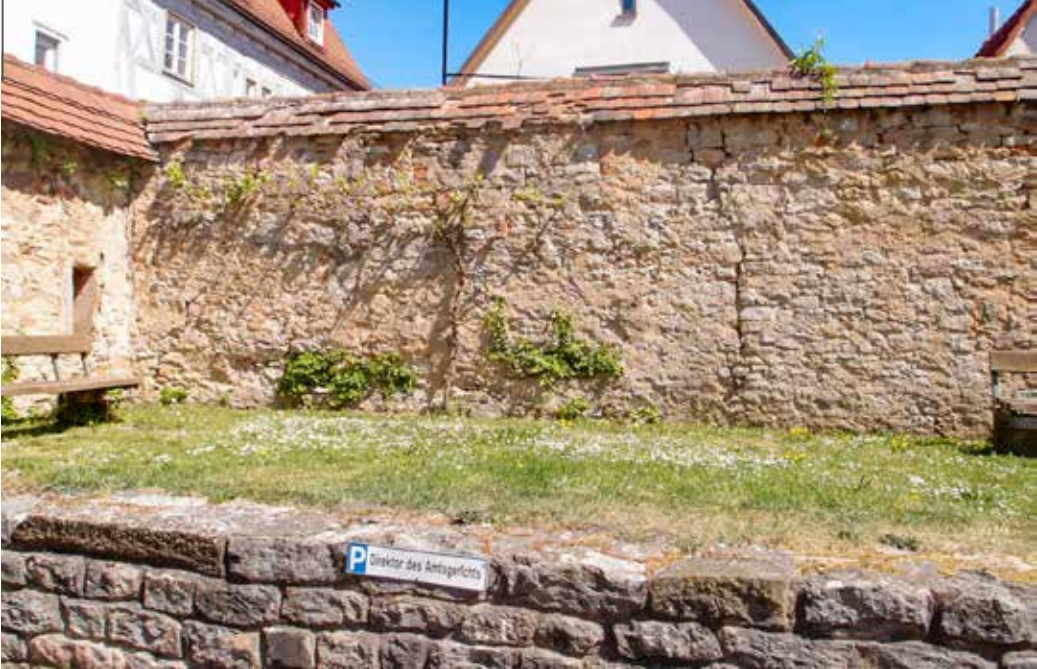
1 Die Gartenmauer des Amtsgerichts Besigheim vor der Renovierung (Foto: Dengel-Bau)

Nach etwa 130 Jahren war auch bei der Natursteinmauer am Besigheimer Amtsgericht bei Stuttgart eine Sanierung fällig. Wegen schadhafter Ziegel in der Mauerkrone war die Mauer stark verwittert.

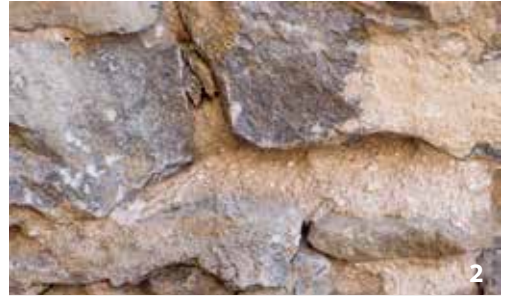
Bei einer Analyse des Originalmörtels der Mauer wurde festgestellt, dass es sich um einen Kalk-

spatzenmörtel¹ handelt in einer Mischung von 1 : 3 mit Flusssand², wahrscheinlich aus einer Neckar-Sandgrube. Zusätzlich enthielt der Mörtel Pferdehaare zur Armierung.³ Die Kalkspatzen waren noch gut zu erkennen. Doch wann ist die Verwendung von Kalkspatzenmörtel bei historischen Sanierungen angezeigt? Die Antwort ist einfach: Immer dann, wenn die Originalmauer auch damit gemauert wurde.

- 2 *Der Bestandsmörtel mit gut sichtbaren Kalkspatzen*
- 3 *Feuchthalten: Damit der Mörtel nicht verbrennt, muss er ein paar Tage feucht gehalten werden (Fotos: Dengel-Bau)*

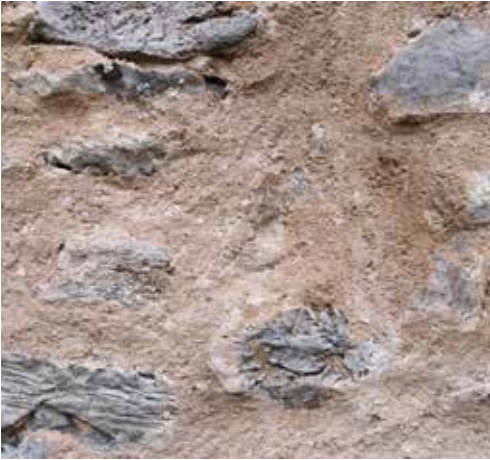
4 *Detailaufnahme der neu verfugten Mauer mit Kalkspatzen (Foto: Dengel-Bau)*

Jetzt kann das Verfugen mit dem Fugeisen beginnen. Dabei ist es wichtig, den Stein gut vorzunässen, damit sich Mörtel und Stein stabil verbinden können. Nach einem gewissen Abbindegrad muss die Sinterhaut des Mörtels mit Holzspateln und Blechschlingen entfernt werden, um die Diffusionsfähigkeit des Mörtels zu erhalten.

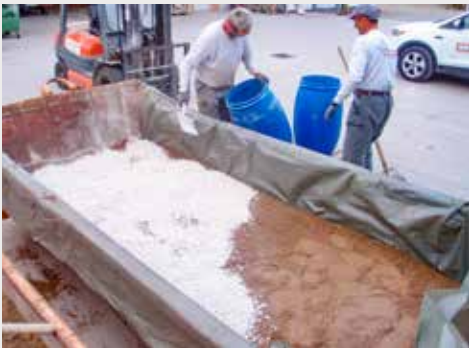
5 *Auf ein ca. 20 cm dickes Sandbett kommt eine Schicht Stückkalk*

Als erste Schicht kommt ein ca. 20 Zentimeter starkes Sandbett in den Container. Darauf wird dann eine Schicht von reinem Stückkalk (Branntkalk) verteilt, die wiederum gut mit Sand abgedeckt wird. Dann folgt der eigentliche Löschvorgang, bei dem die Mischung satt von oben gewässert wird und so die chemische Reaktion zwischen Kalk und Wasser einleitet. Dabei entstehen Temperaturen von über 250 Grad Celsius.

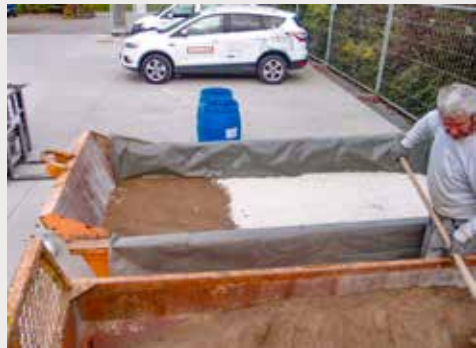
6 *Der Kalk wird mit Sand abgedeckt (Fotos: Dengel-Bau)*

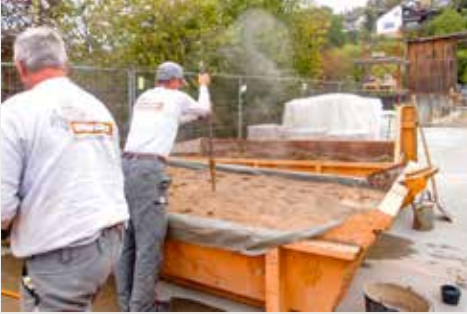
7 Hitzeentwicklung beim Löschvorgang

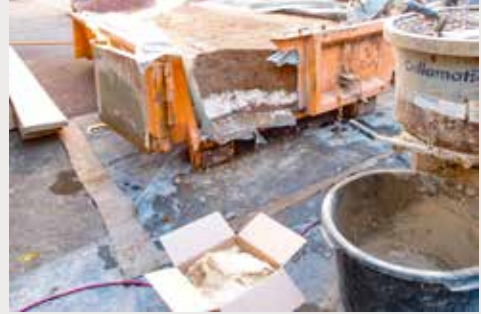
8 Fertiger Mörtel: Der Mörtel wird von vorn abgestochen (Fotos: Dengel-Bau)

Nach ein paar Tagen ist der Mörtel „gereift“, auf die Umgebungstemperatur abgekühlt und verarbeitungsfähig. Im nächsten Schritt stechen die Handwerker ihn mit einem Spaten vom Mörtellaib portionsweise ab und vermengen ihn im Zwangsmischer (s. Bild 5 - 8). Im Falle der Besigheimer Hofmauer wurden noch Hanffasern beigemischt, die die Pferdehaare des Originalsmörtels ersetzen sollten.
