Lohnt sich eigentlich die Restaurierung einer alten Haustür?

Gedanken aus der Werkstatt

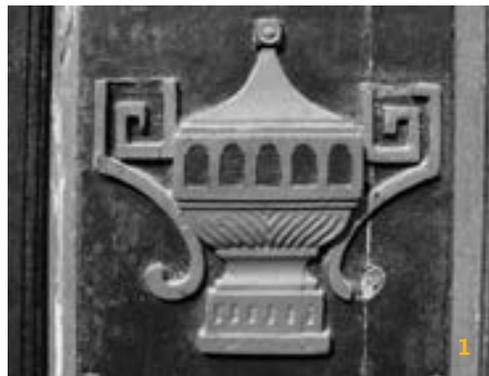
- 1 Die Nahaufnahme verdeutlicht, wie der Zahn der Zeit an der Tür genagt hat.
- 2 Die alte Tür vor der Restaurierung

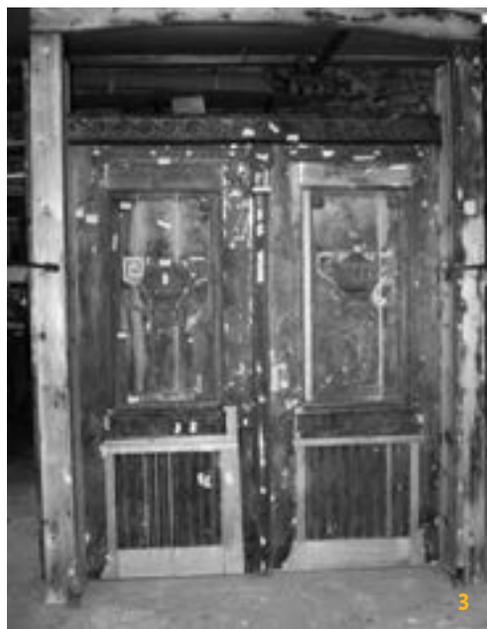
- 3 Die alte Tür in der Werkstatt: Alte Farben sind entfernt und schadhafte Teile sind ersetzt.
- 4 Detailaufnahme mit ausgebeisserten Holzteilen ...
- 5 ...und einem ersten Anstrich

Am besten wird die Tür mitsamt Futter oder Rahmen ausgebaut. Eine Platte oder Bautür verschließen die Lücke für die nächsten Wochen. Meist ist der Anstrich nicht original und oft mit modernen und ungeeigne-

ten Farben ausgeführt. Diese sind zu dicht, das Holz kann nicht atmen, die Farbe blättert ab. Der Anstrich wird komplett entfernt, am besten ohne Tauchbad oder chemische Abbeizer, weil diese den Leim und das Holz stark angreifen. Heißluft oder der Speedheater (s. Holznagel 5/08, S. 55) sind hier sinnvolle Hilfsmittel. Später wird die Tür mit Leinölfarbe gestrichen, deren unnachahmliche Eigenschaften dem Holz, der Umwelt und durch den geringeren Pflegeaufwand auch dem Geldbeutel der Hausbesitzer helfen. Spätestens jetzt, ohne Farbe wird sichtbar, welche Schäden durch den falschen Anstrich oder mangelnde Pflege am Holz auftraten. Verwitterte Teile werden baugleich ersetzt oder konstruktiv leicht verbessert, z. B. der Wasserschenkel leicht verbreitert.

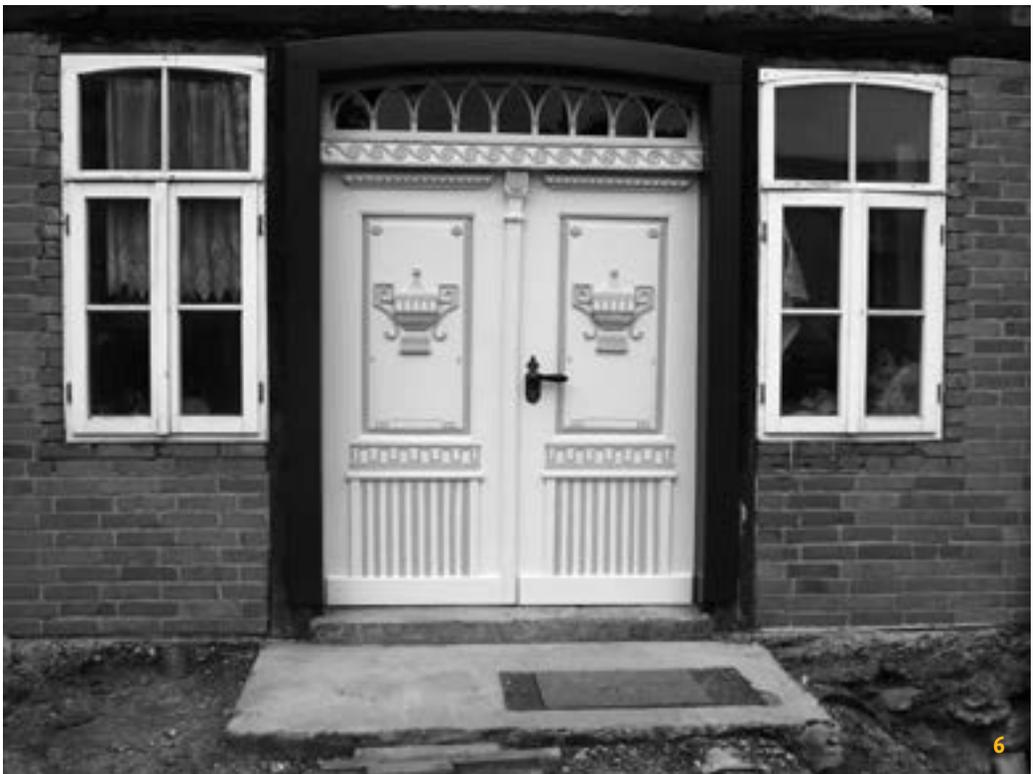
6 Und nun ist sie wieder im neuen Glanz am alten Platz.

Nun kann die Tür mit natürlichen Dämmstoffen zwischen Rahmen und Wand, zum Fußboden passend und gerade, eingebaut werden. Die Tür erstrahlt in neuem Glanz, ist für die nächsten Jahrzehnte gut aufgestellt, ist dicht, sicher und gedämmt. Das Haus behält einen wesentlichen Teil seines Gesichtes, ein Stück Kulturgut ist erhalten worden und die Besitzer können genauso stolz und freudig durch die Tür treten wie die damaligen Besitzer nach der Erbauung der Tür.
