Heizungskonzept in einem Fachwerkhaus

VON CHRISTIAN FÜLLERS, IGb

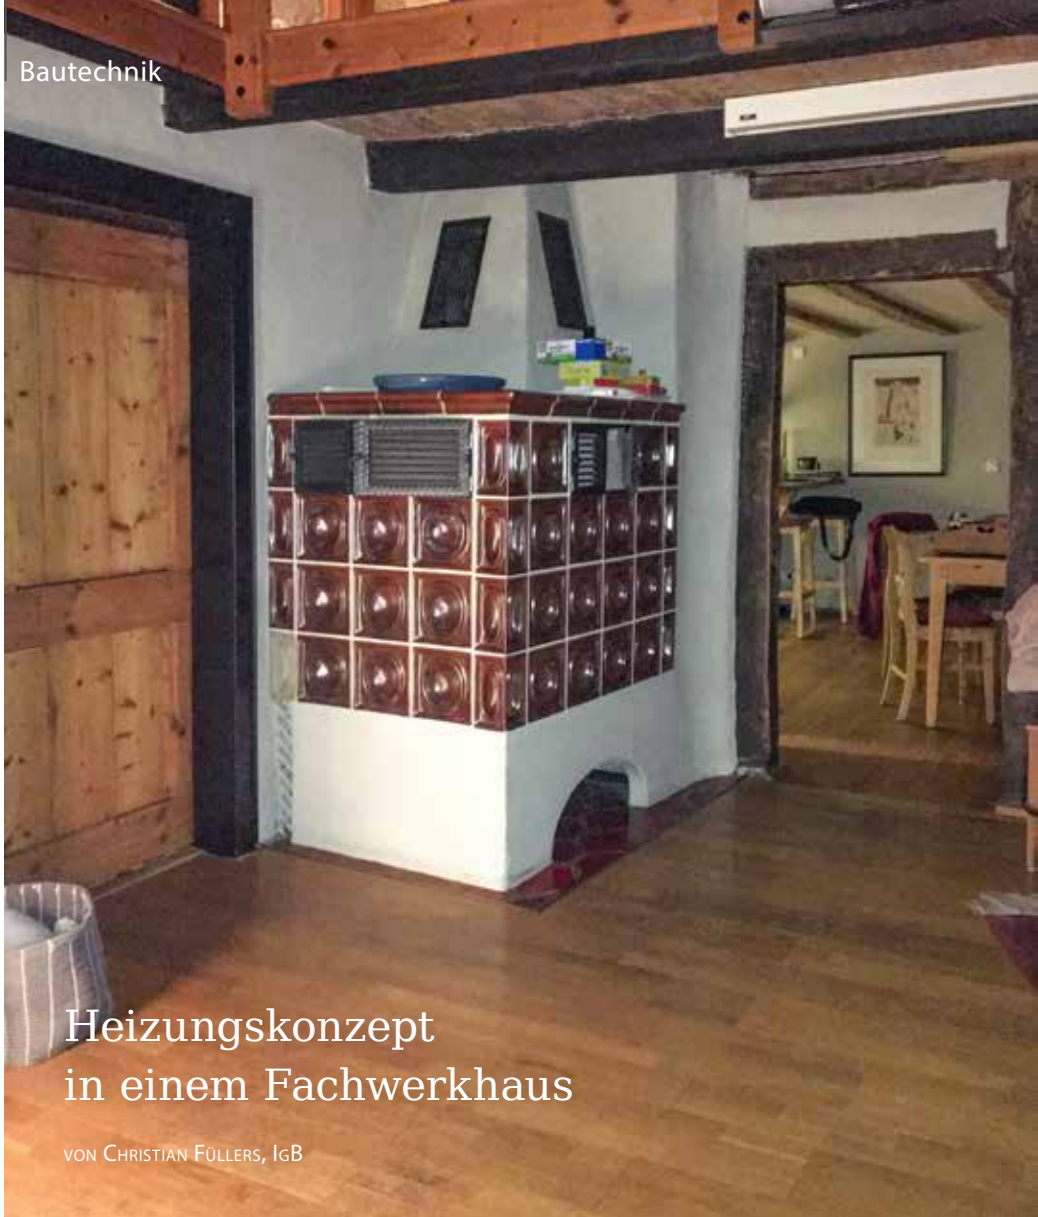
- 1 *Kaschiert: Der alte Rostfeuerofen war mit Hohlfliesen als Kachelofen getarnt. Gemütlich, aber wenig effizient (Foto: Christian Füllers)*

Der Vorbesitzer hatte das Fachwerkhaus abrisssreif übernommen und das heruntergekommene Haus mit mehr Engagement als Fachkunde bewohnbar gemacht. Mitte des vergangenen Jahrhunderts hatte es Wohnraum für bis zu vier Familien geboten. Neben vielen Notmassnahmen unter Verwendung der damals üblichen und leicht in Eigenarbeit verbaubaren Ytong-Steine, hatte der Vorbesitzer eine Zentralheizung installiert. Diese wurde aus zwei Energiequellen gespeist: Zum einen gab es eine zu diesem Zeitpunkt hochmoderne Brennwerttherme unter dem Dach, die mit Flüssiggas aus einem Tank im Garten betrieben wurde, und zum anderen – kaschiert mit Hohlfliesen als Kachelofen – einen Rostfeuerofen mit einer aus Heizkörpern gebastelten Wasserummantelung und einem selbstgebauten „Nachheizkasten“, durch den die Rauchgase wie durch ein umgedrehtes U in den ausgemauerten Steiger geleitet wurden. Die Feuerstelle wurde von der Diele aus beheizt.

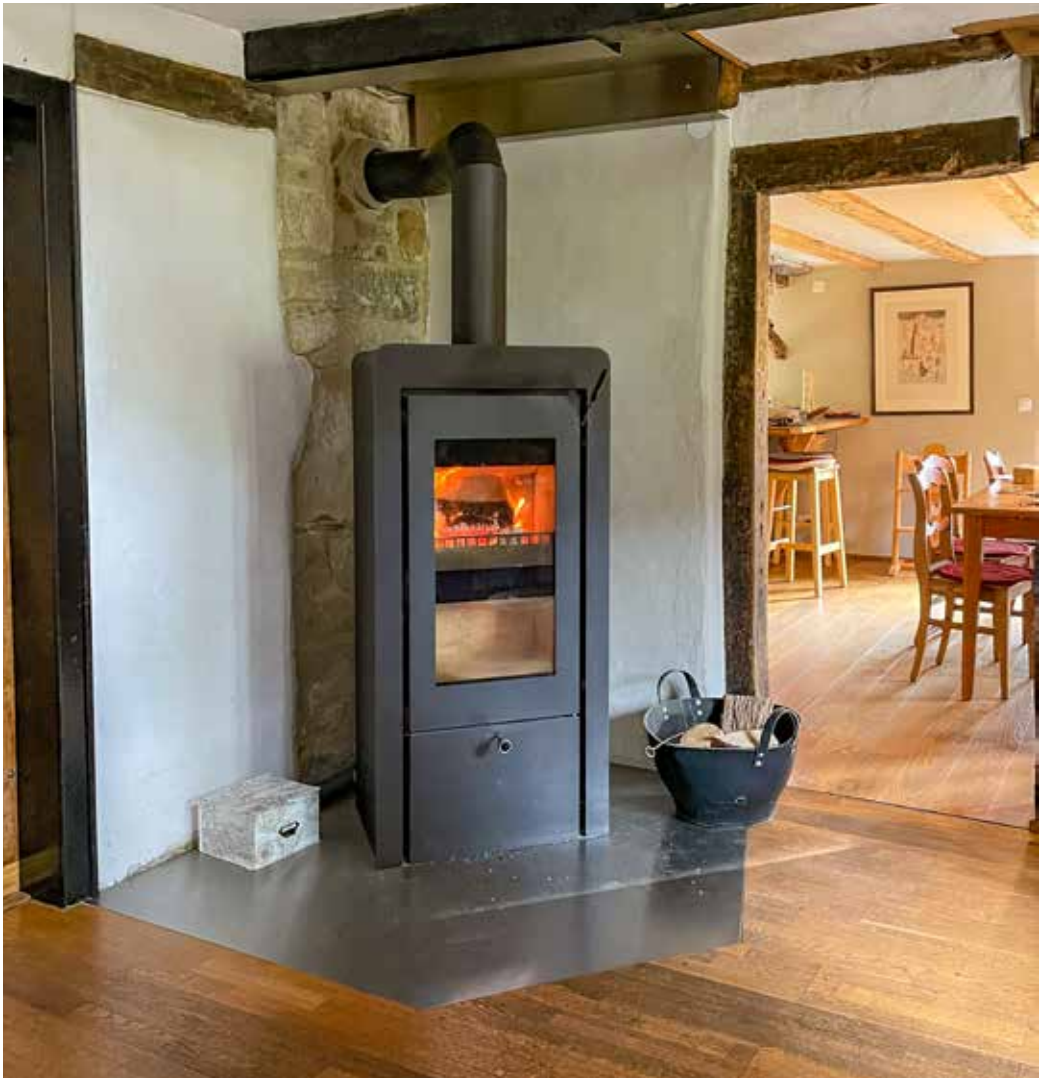
2 Der neue Kaminofen (Foto: Christian Füllers)

Artikel über Rolf Specht und seine Erfindung eines modernen Ofens in einer revolutionären Technik gelesen. Die noch energiereichen Rauchgase werden nach diesem Prinzip in Vergasertechnik ein zweites Mal verbrannt, so dass der Ofen bei sehr niedrigen Feinstaubwerten einen Wirkungsgrad von über 90 % erreicht. Das geschieht mittels

- Verbrennung der Abgase bei 1000 - 1200 °C
- 180° Trägheitsabscheidung der Schwebeteilchen im Abgas im unteren Brennraum

2020 war es dann so weit. Im Frühsommer haben wir das alte Monstrum abgerissen und mit den Vorbereitungen für eine Neuinstallation begonnen: Das Parkett wurde trapezförmig ausgeschnitten und eine – sauschwere – Edelstahlplatte zum Schutz vor Glutspritzern bündig eingesetzt.

Zudem stand eine Fahrt nach Nordhessen zur Firma Specht an, um uns über passende Kaminöfen zu informieren. Schnell wurde uns klar, dass das Flaggschiff, der Xeoos x 8 Twinfire, für unsere Bedürfnisse am besten passen würde. Die 308 kg Leergewicht konnten dank der Nachbarn bewegt werden. Auf gefaltete Tücher gestellt, haben wir den Ofen mit überschaubarem Kraftaufwand auf der Edelstahlplatte positioniert. Weil er diagonal in einer Ecke steht, wurden spezielle Rauchrohre mit atypischen Winkeln zum Anschluß an den Kamin benötigt. Die darüber liegenden Balken haben wir auf Anraten des Schornsteinfegers mit einer auf Maß gefertigten Edelstahlplatte vor der Strahlungshitze und ihren möglichen Folgen geschützt.
