Ein Fachwerkspeicher von 1554 in der Westprignitz

VON WOLFGANG BEELITZ, IGB

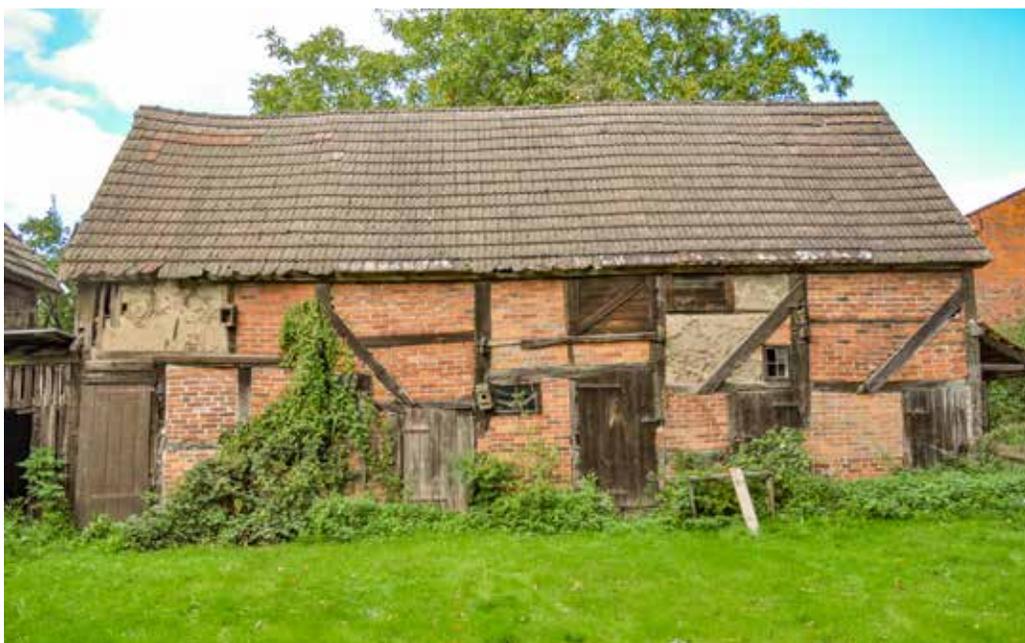
1 *Der vor ca. zehn Jahren vorgefundene Zustand des Speichers mit Hartdach (Betonfalzziegel) und Ziegelausfachungen (Foto: G. Thalmann, 2013)*

Im Zuge der Sanierung sind die jüngeren massiven Backsteinausfachungen entfernt worden und es wurde eine werkgerechte Holzsanierung nach den historischen Gefügespuren ausgeführt. Alle Gefache wurden nach dem Einbringen von Stakung und Flechtwerk wieder mit Lehm ausgefacht. Anstatt der vorgefundene Dacheindeckung mit Betonfalzziegeln erhielt der Bau nun

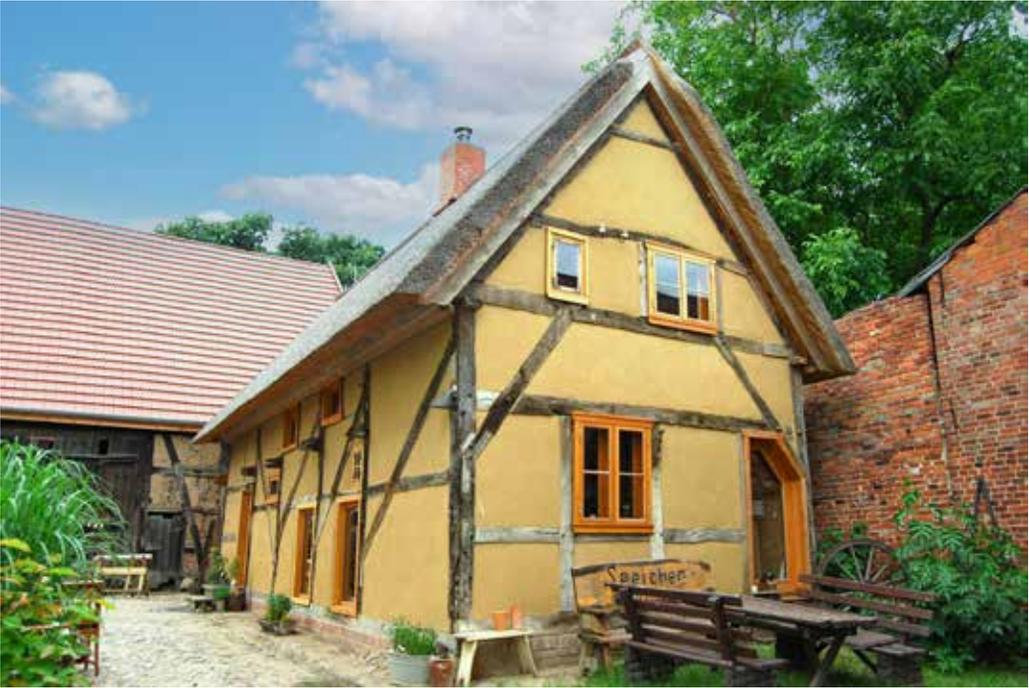
2 *Der Garsedower Speicher nach seiner Sanierung (Foto: W. Beelitz, 2020)*

wieder, wie ursprünglich, ein Weichdach mit Reet. Zur Abdichtung des Firstes überdeckt die Firstkante der nordwestlichen Dachfläche die der entgegengesetzten. Ein historisches Foto aus der Zeit um 1900, welches anlässlich eines Brandes auf dem Hof entstand, zeigt den Speicher noch mit einem Stroh- oder Reetdach.

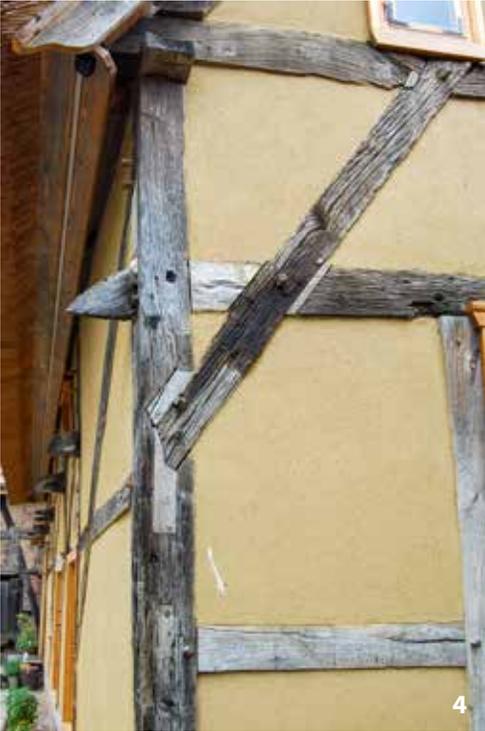
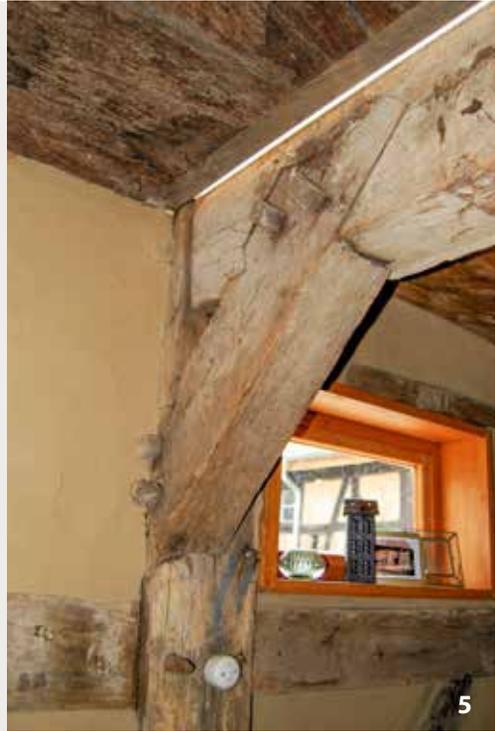
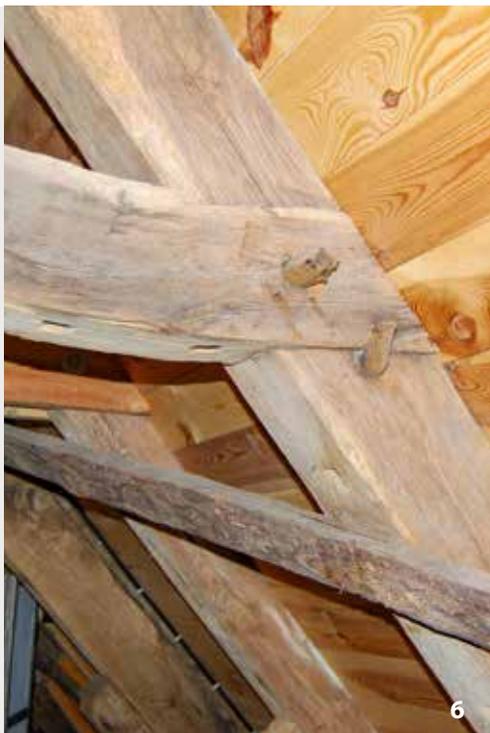
- 4 *Das linke Giebelkopfband ist durch Verblattungen mit dem Eckständer und dem Dachbalken verbunden. Jedes Gebinde zeigt ein mit Holznägeln gesichertes Zapfenohr*
- 5 *Die inneren kurzen Kopfbänder der Anker- bzw. Deckenbalken sind verblattet und doppelt vernagelt*
- 6 *Die Blattungen der Kehlbalken besitzen eine zusätzliche Fugenschrägnagelung. Je zwei an jeder Dachfläche von innen angenagelte Windrispen sorgen für die nötige Winkelsicherheit (Fotos: W. Beelitz, 2020)*

angeblatteten Langstreben (Hakenblatt) verbunden. Die Giebelseiten werden durch angeblattete Kopfbänder (Hakenblatt) ausgesteift. Im Inneren sorgen kurze angeblattete Kopfbänder zwischen Ständern und Anker- bzw. Deckenbalken für Winkelstabilität. Die Sparrenpaare besitzen in halber Höhe angeblattete Kehlbalken und bei einzelnen Gebinden zusätzlich Hahnenbalken. In Längsrichtung wird das Dach durch je zwei von innen aufgenagelte Windrispen ausgesteift.

Für die Sicherung der Blattungen der Kehlbalken an den Sparren sorgt jeweils neben einem zentral sitzenden Holznagel noch eine einfache Fugenschrägnagelung. Da bei dieser Konstruktion die Geschossständer, die Anker- bzw. Deckenbalken und schließlich die Dachsparren jeweils miteinander korrespondieren, also eine horizontale Ebene bilden (Gebinde), spricht man vom „gebundenen System“. Die ursprünglichen Lehmausfachungen mit Staken und Weidengeflecht sind geringflächig erhalten. Der Speicher war traufseitig erschlossen. Unter den Langstreben gab es genügend Platz für Türen. Das Fachwerkgefüge des Garsedower Speichers lässt jegliche Schmuck- und Zierelemente vermissen. Alle außen sichtbar verbauten Hölzer beschränken sich auf das statisch Erforderliche.

Die Wandständer (ca. 20 x 20 cm) ragen oben mit einem Zapfen über die flachen Hochrähme (10 x 23 cm) hinaus und geben an diesen Punkten den aufgeklaute Sparren der mittleren Gebinde Halt. In den Giebelgebinden stecken die Ständerzapfen zusätzlich von unten in den aufgelegten Dachbalken. Die Ständer der Traufseiten sind mit

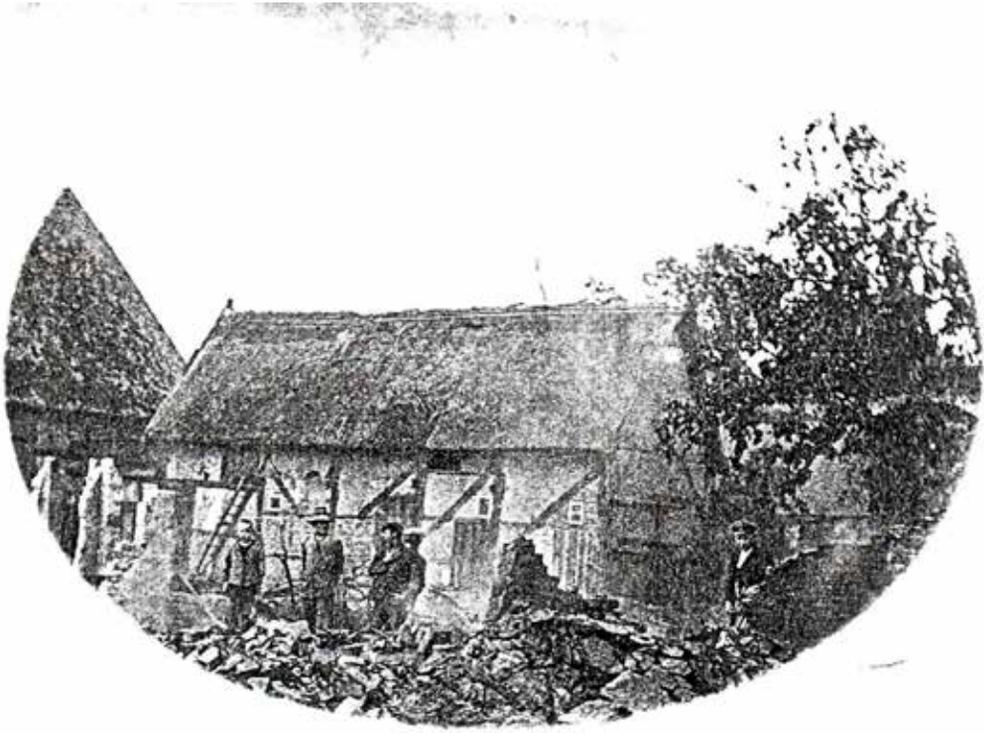
7 Historisches Foto des Speichers noch mit einem Weichdach (Foto: Sammlung G. Thalmann, Sachbereich Denkmalschutz, Landkreis Prignitz, um 1900)

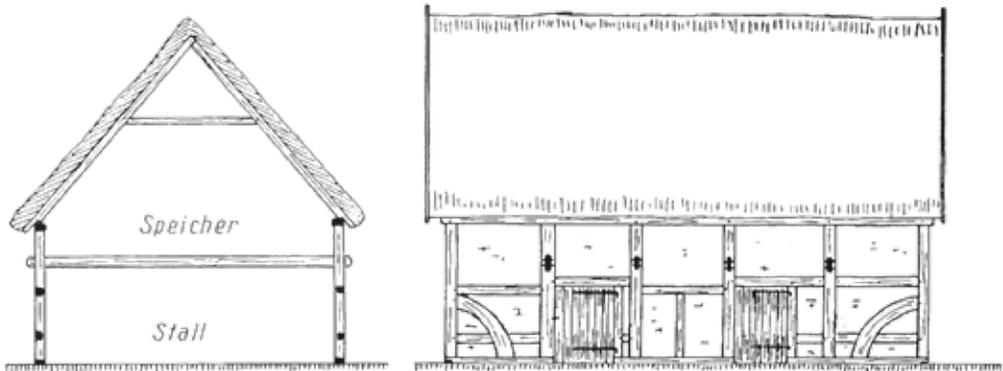
- 8 *Rekonstruierende Ansichten (Schnitt u. Hofansicht) eines Kniestockspeichers von ca. 1700 vom Hof VIII in Mödlich in der Lenzener Wische (Zeichnung: K. Baumgarten, 1958)*
- 9 *Vermutlich derselbe Speicher in Mödlich mit Ansicht von Giebel- und Rückseite wie Abb. 8 (Foto: W. Beelitz, 1997)*

Bei einer von ihm 1957 durchgeführten Exkursion nach Mödlich fand er auf drei Höfen Fachwerkspeicher vor. Eines dieser Gebäude, welches er anhand der Buchstaben einer Inschrift grob in die Zeit um 1700 datierte, stellte er in seinem Beitrag in einer rekonstruierenden Zeichnung vor. Der Speicher unterlag durch Umbauten und eine Umsetzung innerhalb des Hofes einigen

Veränderungen. In seiner Gesamterscheinung als Kniestockkonstruktion mit Ankerbalken und Zapfenschlössern ähnelt er dem Garsedower Speicher. Als Unterschiede im Gefüge, die der rund 150 Jahre jüngere Fachwerkbau in Mödlich aufwies, sind die gekrümmten Fußstreben der Eckständer und die nicht mehr angewandte Verblattung zu nennen.

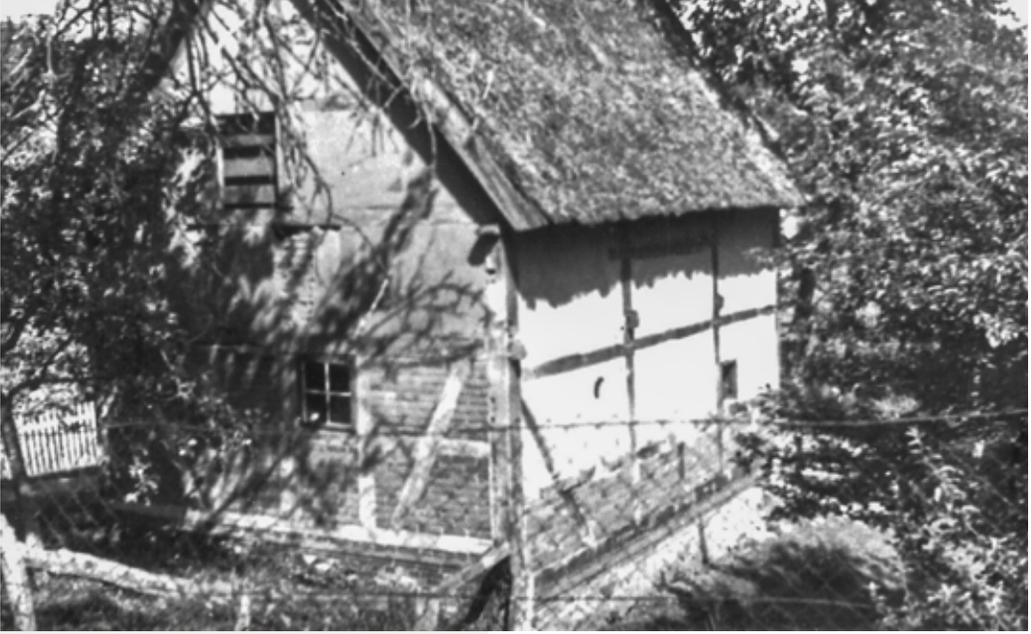
- 10 *Jüngerer Kniestockspeicher in Mödlich in der Lenzener Wische (Foto: W. Ratthei, 1930er Jahre)*
- 11 *Beim Blick von der Scheune aus gesehen erkennt man gut die angeblatteten Langstreben und die durch je zwei Holznägel gesicherte Zapfenohren der Anker- bzw. Deckenbalken (Foto: W. Beelitz, 2020)*

Rund sechzig Jahre früher, in den 1930-er Jahren, unternahm der Brandenburgische Heimat- und Hausforscher Wilhelm Ratthei aus Berlin eine Studienreise in die Lenzener Wische. Auch aus seiner Hand ist ein Foto eines Fachwerkspeichers aus Mödlich überliefert. Außer dem Ankerbalkengefüge ist das flache Rähm über der hinteren Traufwand auf der Aufnahme gut zu erkennen. Der Bau bestand aus vier Quergebinden und besaß gerade Fußbänder. Das Weichdach über dem Steilgiebel und die teils mit Lehm bzw. mit Ziegeln geschlossenen Gefache machen einen intakten Eindruck. In der Dokumentation „Bauernhofaufmasze – Brandenburg“ von 1964 fand neben den abgebildeten Bauernhäusern und einer Scheune aus der Lenzener Wische keiner der Speicher eine Berücksichtigung.¹²
